CATALOGO BIENES INTEGRANTES DEL PATRIMONIO ARQUITECTONICO NORMAS URBANISTICAS MUNICIPALES DE SASAMON

NORMAS URBANISTICAS MUNICIPALES
TERMINO MUNICIPAL DE SASAMON

FICHA Nº1

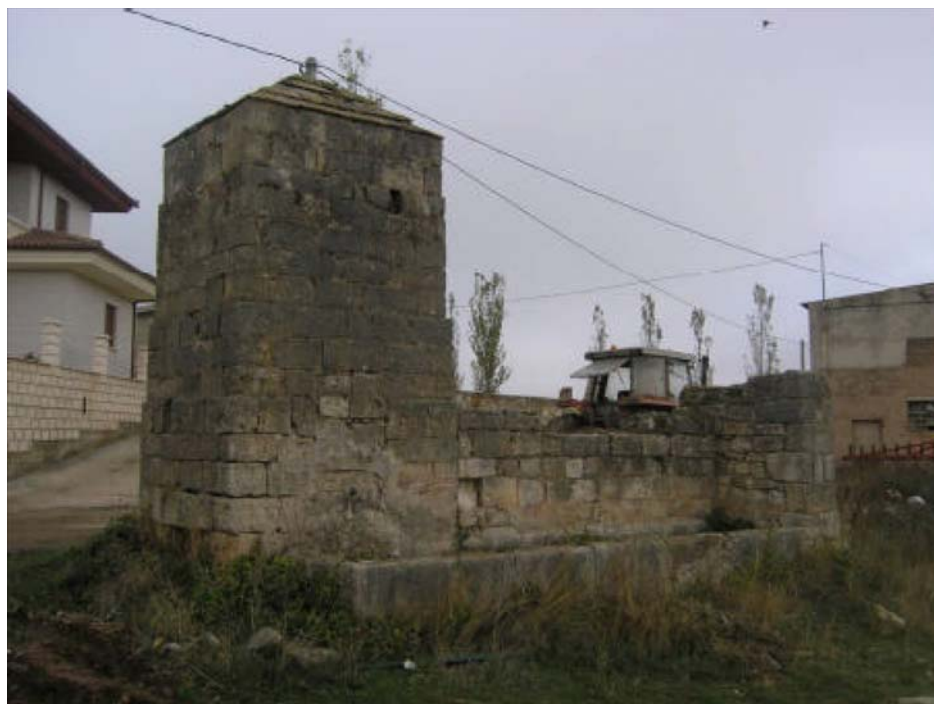
1.1.- Identificación	FUENTE LAVADERO
1.2.- Localidad	SASAMON
1.3.- Situación	CAMINO ERAS Nº2
1.4.- Tipología	FUENTE
1.5.- Entorno	SUELO URBANO

2.1.- Descripción General
Fuente y lavadero tradicional de piedra

2.2.- Estado de Conservación
REGULAR

3.2.- Medidas de Protección
CONSERVACION Y RECUPERACION DEL CONJUNTO

3.3.- Elementos Discordantes a recuperar.
RECUPERACION Y URBANIZACION DE ALREDEDORES DEL MISMO. ELIMINACION DEL TENDIDO AEREO.
PUESTA EN VALOR DEL ELEMENTO ARQUITECTONICO

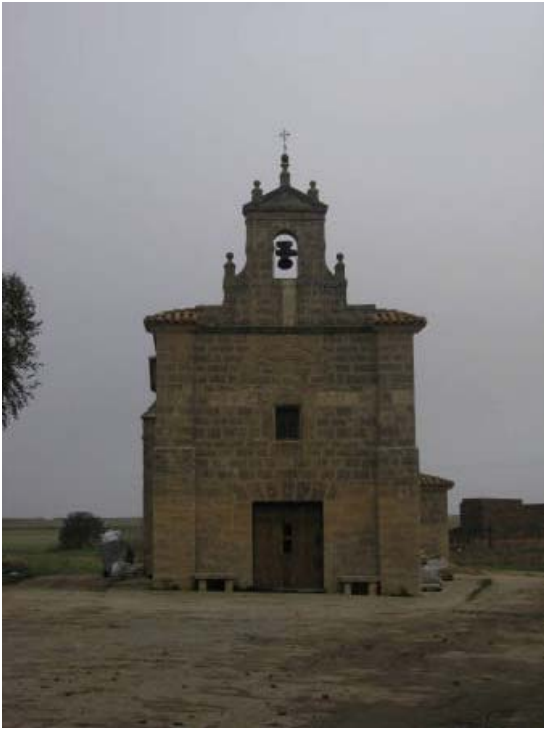
1.1.- Identificación	ERMITA DEL HUMILLADERO
1.2.- Localidad	SASAMON
1.3.- Situación	CR VILLADIEGO,3
1.4.- Tipología	EDIFICACION RELIGIOSA SINGULAR
1.5.- Entorno	SUELO URBANO

Edificio del siglo XVII de un solo volumen. Espadaña sobre el acceso.

SINGULARIDADES: Acoge la Cruz del Humilladero, de más de seis metros de altura. Constituye el ejemplar más monumental y rico de los antiguos cruceros hispánicos. Fechable en torno a 1500 y próximo al círculo de los Colonia, representa la Historia de la Salvación, y la Redención del hombre por la muerte de Cristo, desde el pecado original hasta la Coronación de la Virgen.

BUENO

CONSERVACION .

EJECUCION DE LA URBANIZACION CIRCUNDANTE. ELIMINACION DE RESIDUOS.

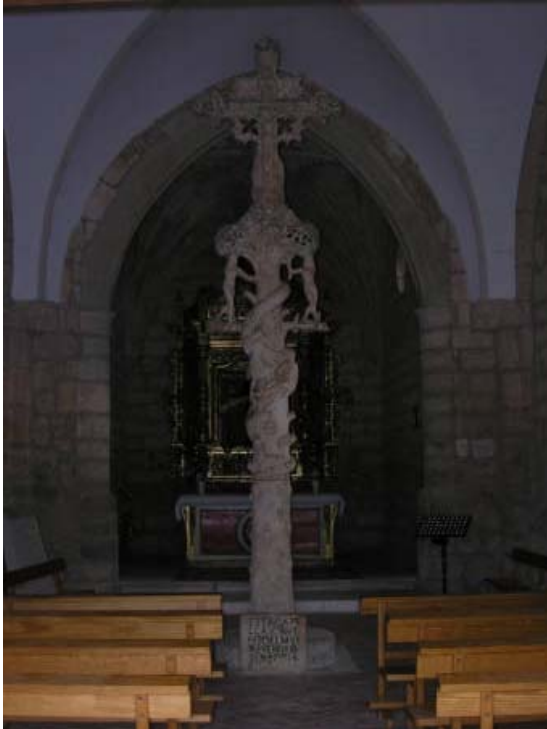
1.1.- Identificación	CRUCERO
1.2.- Localidad	SASAMON
1.3.- Situación	INTERIOR DE LA ERMITA DEL HUMILLADERO, CR VILLADIEGO, 3
1.4.- Tipología	B.I.C. BIEN DE INTERES CULTURAL
1.5.- Entorno	SUELO RUSTICO

La Cruz Triunfal del Humilladero, considerada una de las mejores de toda Europa, que con sus 6,20 metros de altura te dejará con la boca abierta.

BUENO

CONSERVACION, AL TRATARSE DE ELEMENTO B.I.C, CUALQUIER INTERVENCION NECESITARA DE AUTORIZACION POR PARTE DE LA COMISION TERRITORIAL DE PATRIMONIO CULTURAL

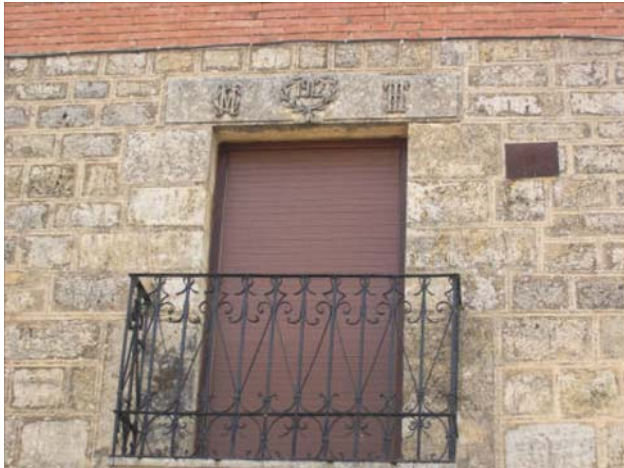
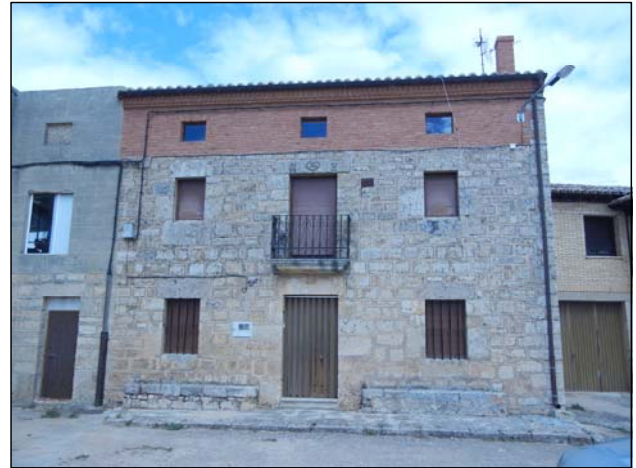
1.1.- Identificación	INSCRIPCION EN DINTEL DE FACHADA PRINCIPAL Y CASONA TRADICIONAL
1.2.- Localidad	SASAMON
1.3.- Situación	PL SANTAMARIA N°2
1.4.- Tipología	B.I.C. BIEN DE INTERES CULTURAL GENERICO.INSCRIPCION.
1.5.- Entorno	SUELO URBANO

Inscripción en dintel de fachada principal. Casona de piedra con recrecido posterior de ladrillo rustico tipo galletero.

BUENO

CONSERVACION DE LA INSCRIPCION , AL TRATARSE DE ELEMENTO B.I.C, CUALQUIER INTERVENCION NECESITARA DE AUTORIZACION POR PARTE DE LA COMISION TERRITORIAL DE PATRIMONIO CULTURAL. REHABILITACION AL ESTADO ORIGINARIO DE LA CASONA

ELIMINACION DEL TENDIDO ELECTRICO EN FACHADA, ELIMINACION DEL RECRECIDO DE LADRILLO GALLETERO, RESTAURACION DE LA ALTURA ORIGINARIA DE LA EDIFICACION

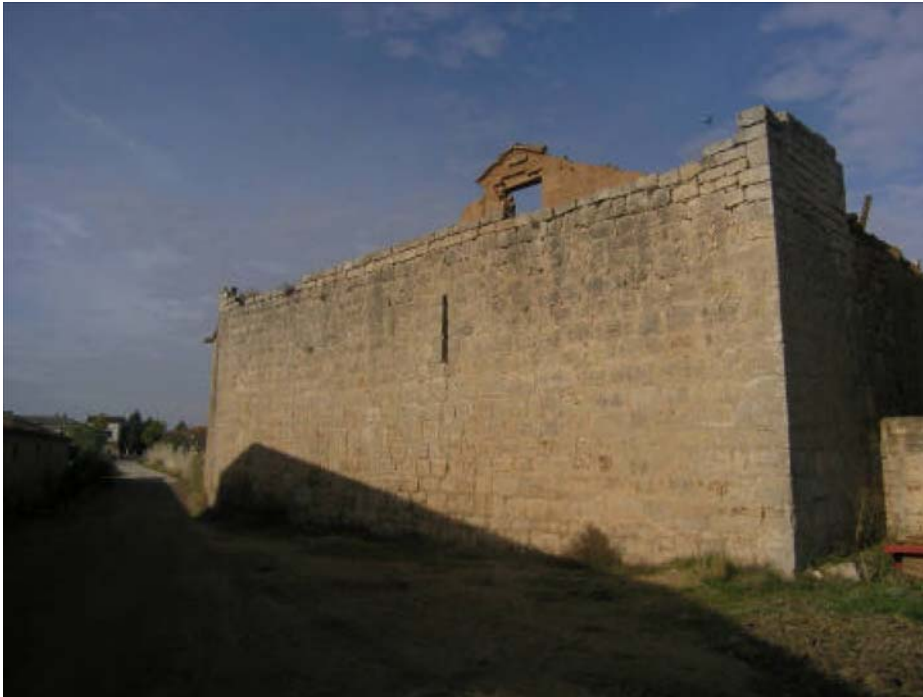
1.1.- Identificación	CONSTRUCCION
1.2.- Localidad	SASAMON
1.3.- Situación	C/CLAUDIA CIANCAS Nº10
1.4.- Tipología	EDIFICACION CIVIL SINGULAR
1.5.- Entorno	SUELO URBANO

Restos de un antiguo edificio de piedra. Estructura construida en sillería y sillarejo de 15 m de longitud y unos 4 m de altura.

REGULAR

CONSERVACION.

RECUPERACION Y URBANIZACIÓN DE ALREDEDORES

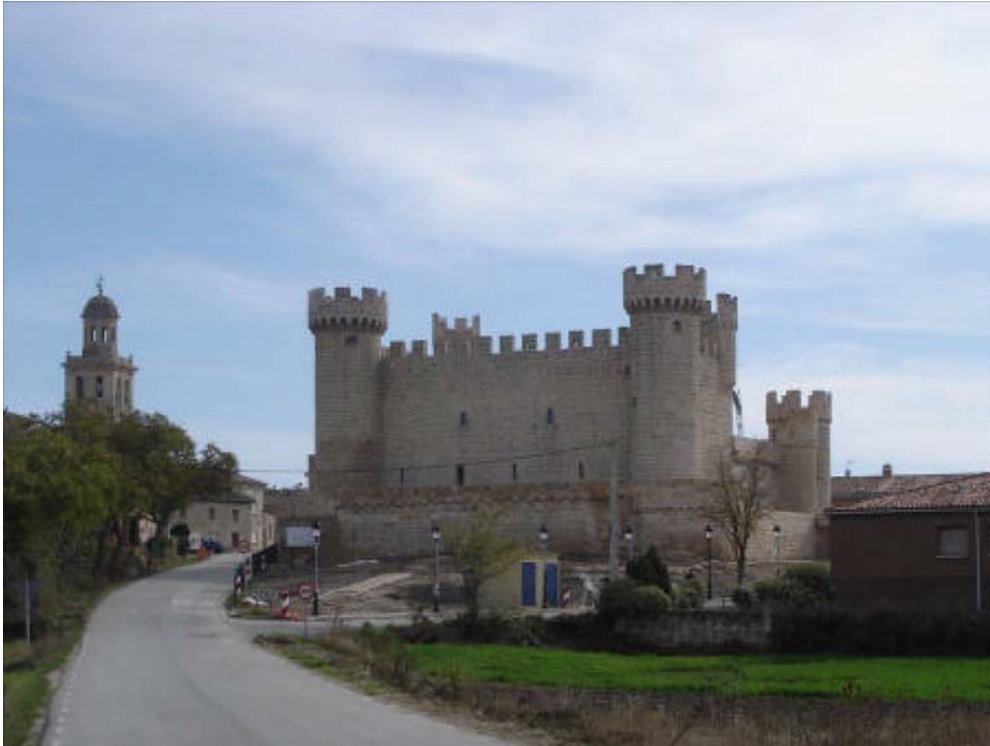
1.1.- Identificación	CASTILLO DE OLMILLOS DE SASAMON
1.2.- Localidad	OLMILLOS DE SASAMON
1.3.- Situación	C/PALACIO Nº1
1.4.- Tipología	B.I.C. BIEN DE INTERES CULTURAL. EDIFICACION MILITAR
1.5.- Entorno	SUELO URBANO

Castillo construido en el siglo XV por Pedro de Cartagena. En la actualidad está restaurado y es de propiedad particular. De su recinto exterior sólo queda una pequeña parte. El castillo propiamente dicho consta de un cuadrado dividido en dos partes por un muro. Una de ellas es el patio de armas, con entrada desde la barbacana. Al interior se accede por una puerta ojival abierta en el lienzo sur. La otra mitad, la residencia señorial, tiene varios pisos, hoy desaparecidos.

Hoy en día, podemos observar cómo el recinto interior consta de una barbacana con dos cubos muy fuertes, bien conservados y poco salientes, al Norte, mientras que al Sur hay dos torres cuadradas, siendo una de ellas muy saliente, abovedada, de época algo posterior y utilizada como caballeriza. Por toda su superficie se abren abundantes saeteras y troneras con el fin de iluminar el interior. El castillo propiamente dicho consta de un cuadrado ligeramente prolongado hacia el Norte, que se encuentra dividido en dos partes iguales por un muro, siendo una de ellas un patio de armas con entrada desde la barbacana y comunicado con la torre-caballeriza. Al interior se accede por una puerta ojival abierta en el lienzo sur y defendida por un balcón amatacanado.

La otra mitad, la verdadera residencia señorial, tiene varios pisos, hoy desaparecidos. La estructura era la siguiente: semisótano, primer piso, segundo piso, a partir del cual se estrecha la pared, y, encima, la terraza y el paseo de ronda. La techumbre era de madera labrada. Al Oeste había una escalera de caracol (husillo) que comunicaba las diferentes plantas.

Todo el conjunto posee almenado, unos bonitos matacanes circulares coronando sus cubos y unos airosos garitones volados en dos de sus esquinas, que servían para observar y hostigar al enemigo. Estos garitones se apoyan en triple modillón con canes que ensanchan el adarve, pero no dejan espacio para la apertura de aspilleras (aberturas largas y estrechas en un muro para disparar por ellas). El castillo era un símbolo del dominio señorial, una manifestación del poder político y militar de los magnates, en este caso de la familia de los Cartagena, cuyo blasón, la flor de lis, aparece profusamente labrado en sus paramentos.

2.2.- Estado de Conservación MUY BUENO

3.2.- Medidas de Protección
CONSERVACION, AL TRATARSE DE ELEMENTO B.I.C, CUALQUIER INTERVENCION NECESITARA DE AUTORIZACION POR PARTE DE LA COMISION TERRITORIAL DE PATRIMONIO CULTURAL.
SE HA DESIGNADO UNA ZONA DE ENTORNO DE CAUTELA SOBRE LA QUE SERÁ PRECEPTIVO INFORME DE LA COMISION TERRITORIAL DE PATRIMONIO CULTURAL

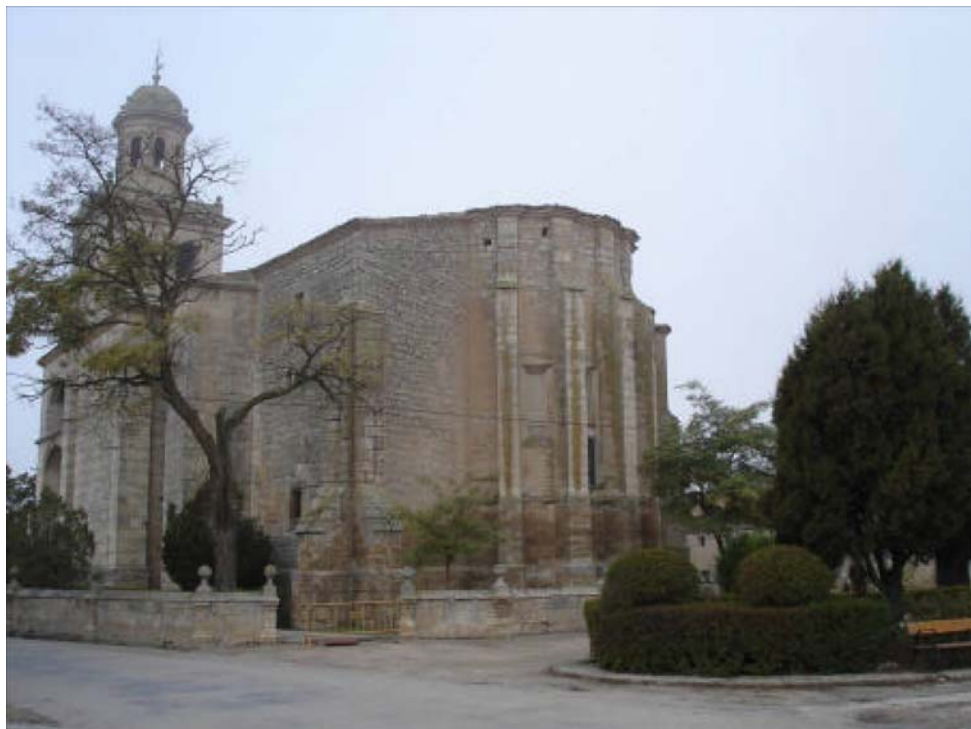
1.1.- Identificación	IGLESIA DE LA ASUNCION
1.2.- Localidad	OLMILLOS DE SASAMON
1.3.- Situación	PLAZA DE ARTECHE Nº2
1.4.- Tipología	B.I.C. BIEN DE INTERES CULTURAL.EDIFICACION RELIGIOSA
1.5- Entorno	SUELO URBANO

Si bien el inicio de la construcción de la iglesia de Olmillos puede fijarse en torno a 1522, el momento principal de su edificación se produjo a partir de 1540. El exterior es sobrio, destacando a los pies una torre del siglo XVII de estilo herreriano, rematada con bolas en los ángulos del campanario. En el costado meridional se abre la puerta de acceso, de caracteres clásicos, con una escultura de la Asunción en su remate.

SINGULARIDADES: La iglesia cuenta con tres naves de igual altura cubiertas por bóvedas de crucería ricamente nervadas y con decoración renacentista a base de medallones y florones en las claves y pinjantes. Los nervios de las bóvedas descansan directamente sobre los muros y seis robustos pilares cilíndricos. La capilla mayor, de forma poligonal, se cubre con una bella bóveda en forma de venera con charnela hacia arriba. A la derecha de la cabecera se halla adosada una sacristía posterior. En el lado izquierdo hay una sepultura renacentista, que pertenece, según la inscripción, al clérigo Rodrigo García, fallecido en 1550.

2.2.- Estado de Conservación
BUENO

3.2.- Medidas de Protección
CONSERVACION, AL TRATARSE DE ELEMENTO B.I.C, CUALQUIER INTERVENCION NECESITARA DE AUTORIZACION POR PARTE DE LA COMISION TERRITORIAL DE PATRIMONIO CULTURAL. CUENTA CON PERIMETRO DE ENTORNO DE PROTECCION. CUALQUIER ACTUACION DENTRO DE DICHO PERIMETRO NECESITARA AUTORIZACION DE LA COMISION TERRITORIAL DE PATRIMONIO CULTURAL

3.3.- Elementos Discordantes a recuperar.
ELIMINACION U OCULTACION DEL TENDIDO ELECTRICO AEREO

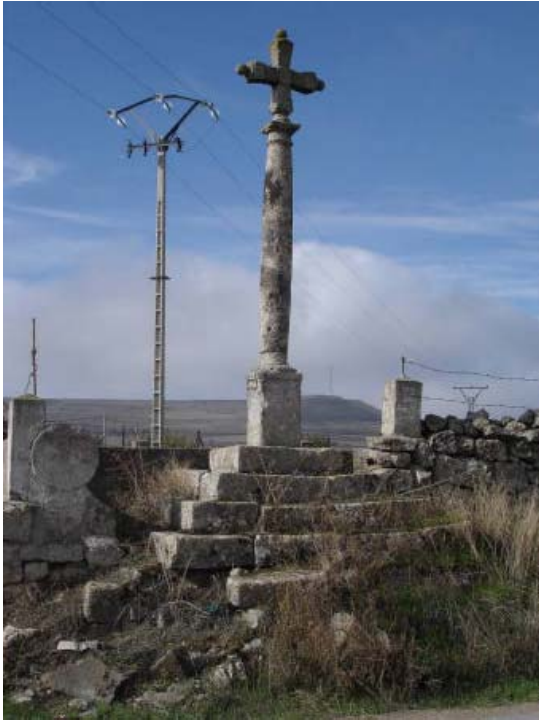
1.1.- Identificación	CRUZ
1.2.- Localidad	OLMILLOS DE SASAMON
1.3.- Situación	DISEMINADOS OLMILLOS N°36
1.4.- Tipología	B.I.C. BIEN DE INTERES CULTURAL
1.5.- Entorno	SUELO RUSTICO

2.1.-Descripción General
Crucero de piedra en el espacio urbano.

2.2.- Estado de Conservación
REGULAR

3.2.- Medidas de Protección
CONSERVACION, RECUPERACION,AL TRATARSE DE ELEMENTO B.I.C, CUALQUIER INTERVENCION NECESITARA DE AUTORIZACION POR PARTE DE LA COMISION TERRITORIAL DE PATRIMONIO SE HA DESIGNADO UNA ZONA DE ENTORNO DE CAUTELA SOBRE LA QUE SERÁ PRECEPTIVO INFORME DE LA COMISION TERRITORIAL DE PATRIMONIO CULTURAL.

3.3.- Elementos Discordantes a recuperar.
RECUPERACION Y URBANIZACION DE ALREDEDORES DEL MISMO. CONTROL URBANISTICO Y ARQUITECTONICO DE LAS EDIFICACIONES CERCANAS

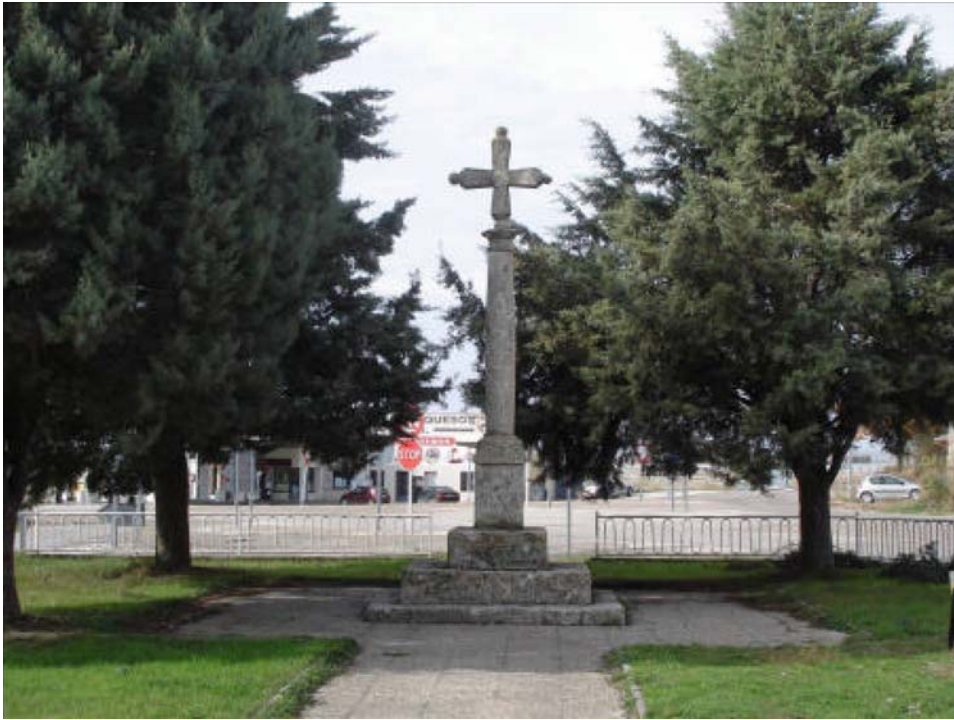
1.1.- Identificación	CRUZ
1.2.- Localidad	OLMILLOS DE SASAMON
1.3.- Situación	DISEMINADOS OLMILLOS N°10
1.4.- Tipología	B.I.C. BIEN DE INTERES CULTURAL
1.5.- Entorno	SUELO URBANO

2.1.- Descripción General
Crucero de piedra en el espacio urbano.

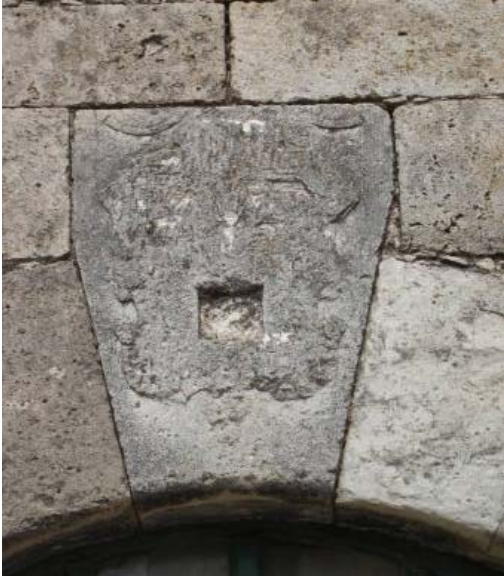
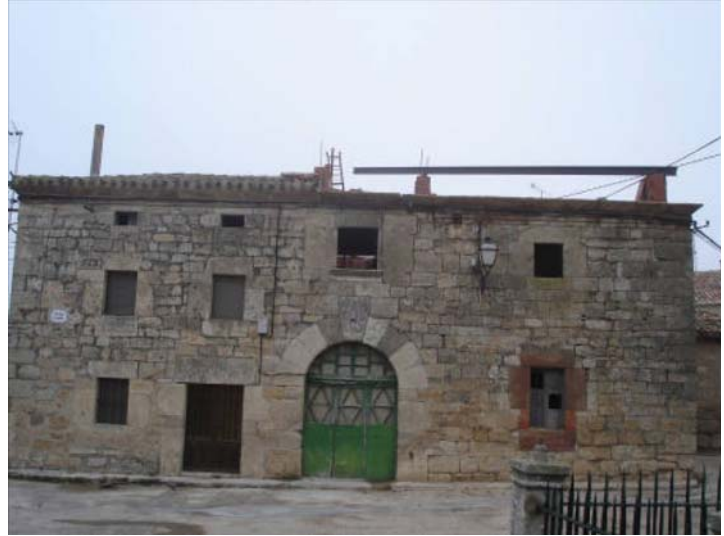
1.1.- Identificación	CLAVE DE ARCO Y CASONA DE PIEDRA
1.2.- Localidad	OLMILLOS DE SASAMON
1.3.- Situación	CR SASAMON Nº2
1.4.- Tipología	B.I.C BIEN DE INTERES CULTURAL GENERICO.INSCRIPCION
1.5.- Entorno	SUELO URBANO

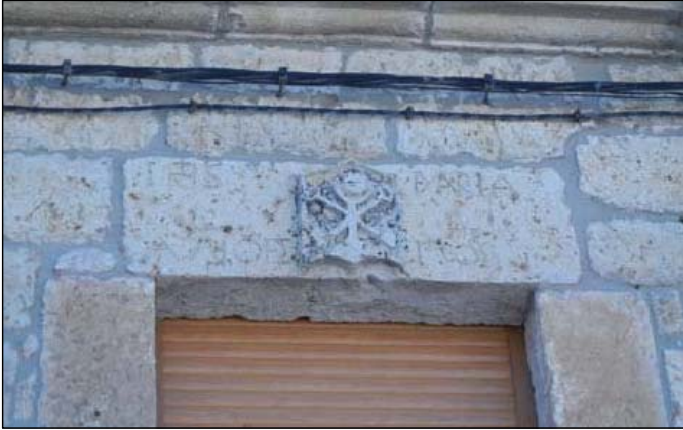
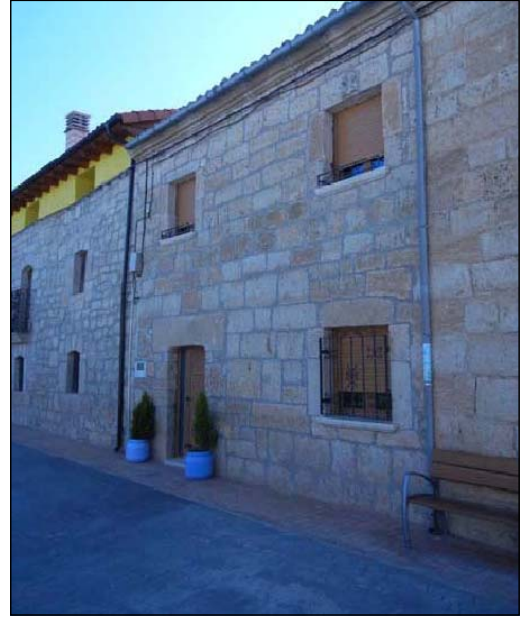
1.1.- Identificación	INSCRIPCION EN DINTEL DE FACHADA Y CASA .
1.2.- Localidad	OLMILLOS DE SASAMON
1.3.- Situación	C/REAL N°8
1.4.- Tipología	B.I.C. BIEN DE INTERES CULTURAL. INSCRIPCION
1.5.- Entorno	SUELO URBANO

ELIMINACION U OCULTACION DEL TENDIDO ELECTRICO AEREO

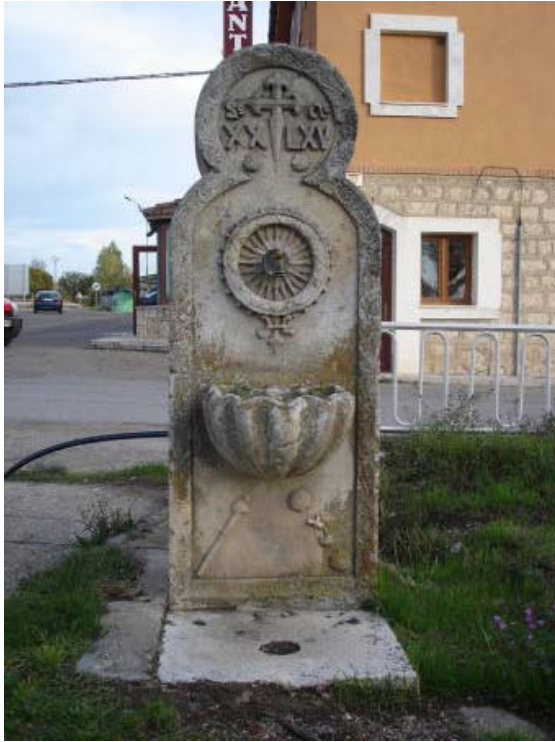
1.1.- Identificación	FUENTE
1.2.- Localidad	OLMILLOS DE SASAMON
1.3.- Situación	DISEMINADOS OLMILLOS, 10
1.4.- Tipología	FUENTE
1.5.- Entorno	SUELO URBANO

2.1.-Descripción General
Fuente de agua corriente, con elementos ornamentales relativos al Camino de Santiago.

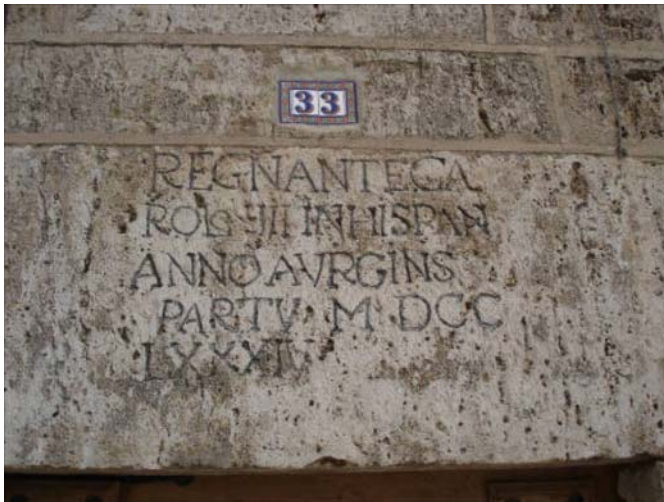
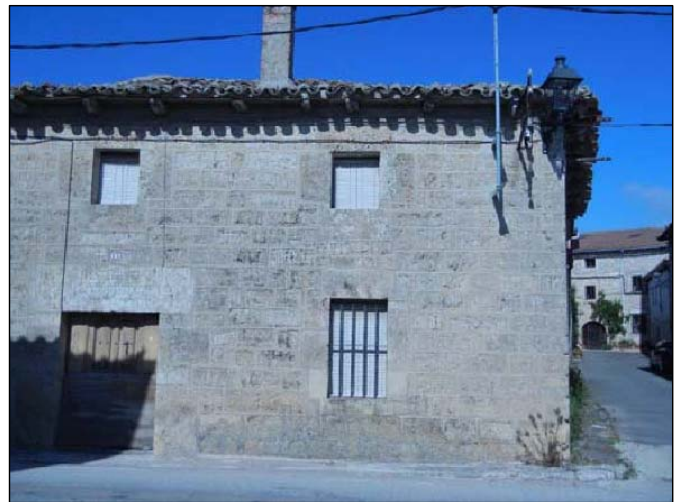
1.1.- Identificación	INSCRIPCION ROMANA Y CASA
1.2.- Localidad	OLMILLOS DE SASAMON
1.3.- Situación	C/ REAL Nº 25
1.4.- Tipología	B.I.C. BIEN DE INTERES CULTURAL. INSCRIPCION
1.5.- Entorno	SUELO URBANO

2.1.- Descripción General
Inscripción romana en fachada principal y casa de piedra.

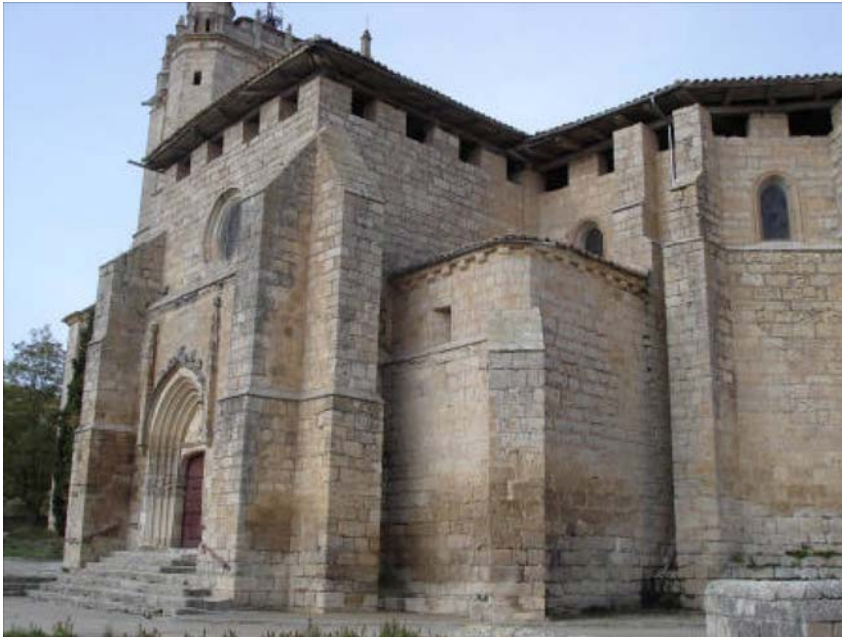
1.1.- Identificación	IGLESIA DE SANTIAGO APOSTOL
1.2.- Localidad	CASTRILLO DE MURCIA
1.3.- Situación	C/LA IGLESIA Nº1
1.4.- Tipología	EDIFICACION RELIGIOSA SINGULAR
1.5.- Entorno	SUELO URBANO

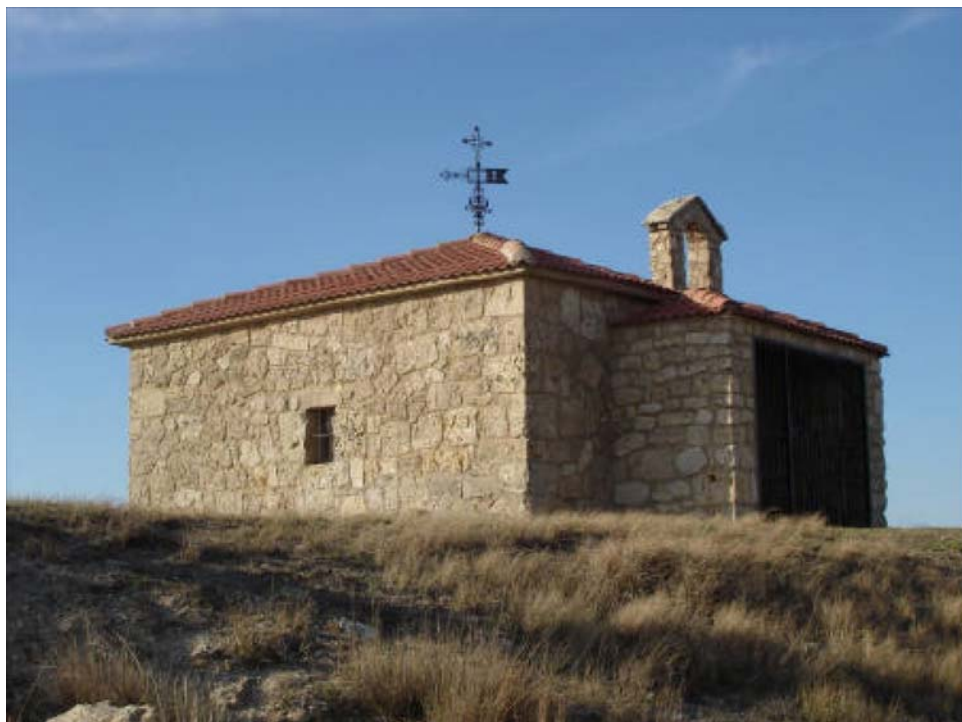
1.1.- Identificación	ERMITA DE SANTA BARBARA
1.2.- Localidad	CASTRILLO DE MURCIA
1.3.- Situación	POLIGONO 503 , PARCELA 5111
1.4.- Tipología	EDIFICACION RELIGIOSA SINGULAR
1.5.- Entorno	SUELO RUSTICO

RECUPERACION DEL MATERIAL DE COBERTURA, TEJA ARABE

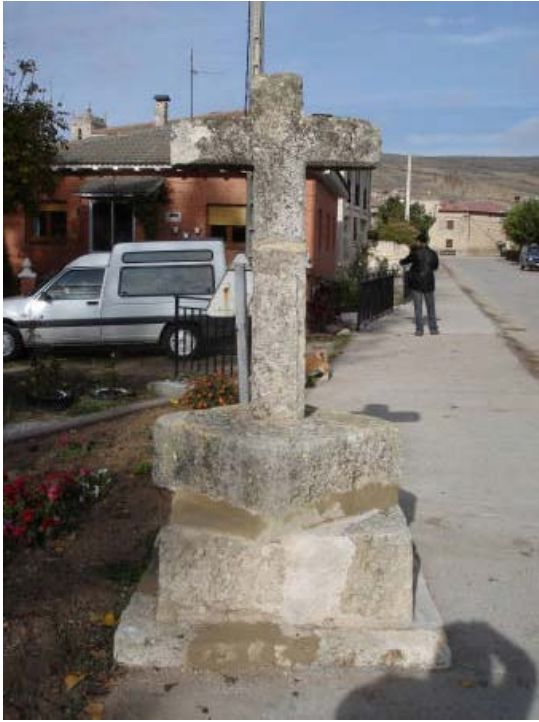
1.1.- Identificación	CRUZ
1.2.- Localidad	CASTRILLO DE MURCIA
1.3.- Situación	DISEMINADOS CASTRILLO 42
1.4.- Tipología	B.I.C. BIEN DE INTERES CULTURAL
1.5.- Entorno	SUELO URBANO

2.1.- Descripción General
Crucero de piedra en el espacio urbano.

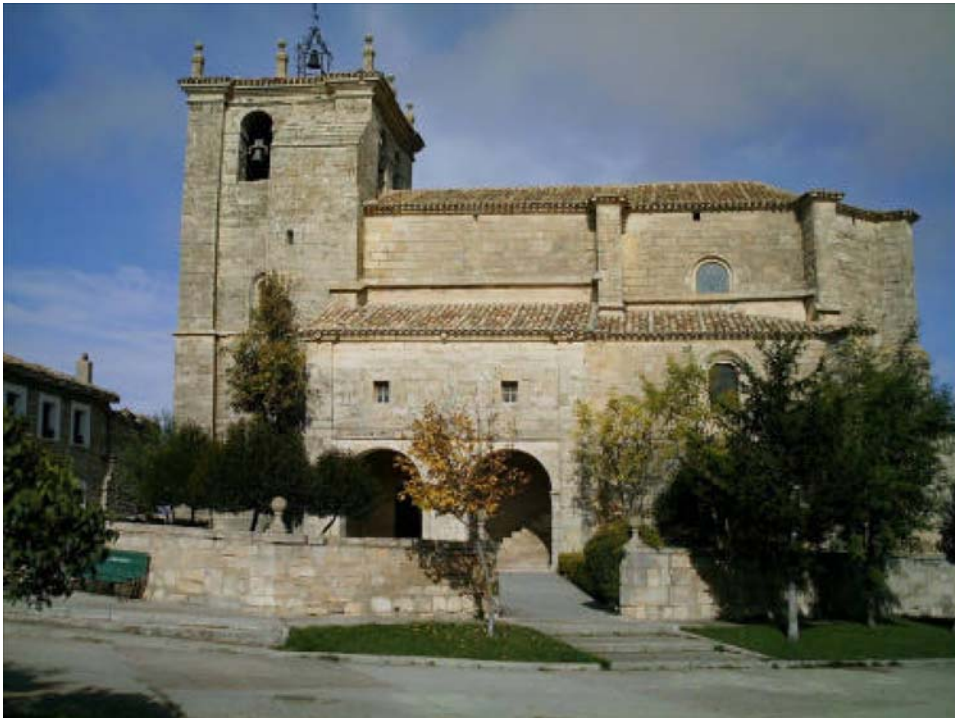
1.1.- Identificación	IGLESIA DE SAN MARTIN
1.2.- Localidad	CITORES DEL PARAMO
1.3.- Situación	C/SAN MARTIN Nº1
1.4.- Tipología	EDIFICACION RELIGIOSA SINGULAR
1.5.- Entorno	SUELO URBANO

3.2.- Medidas de Protección
CONSERVACION.

3.3.- Elementos Discordantes a recuperar.
ELIMINACION DEL CUADRO ELECTRICO EN FACHADA

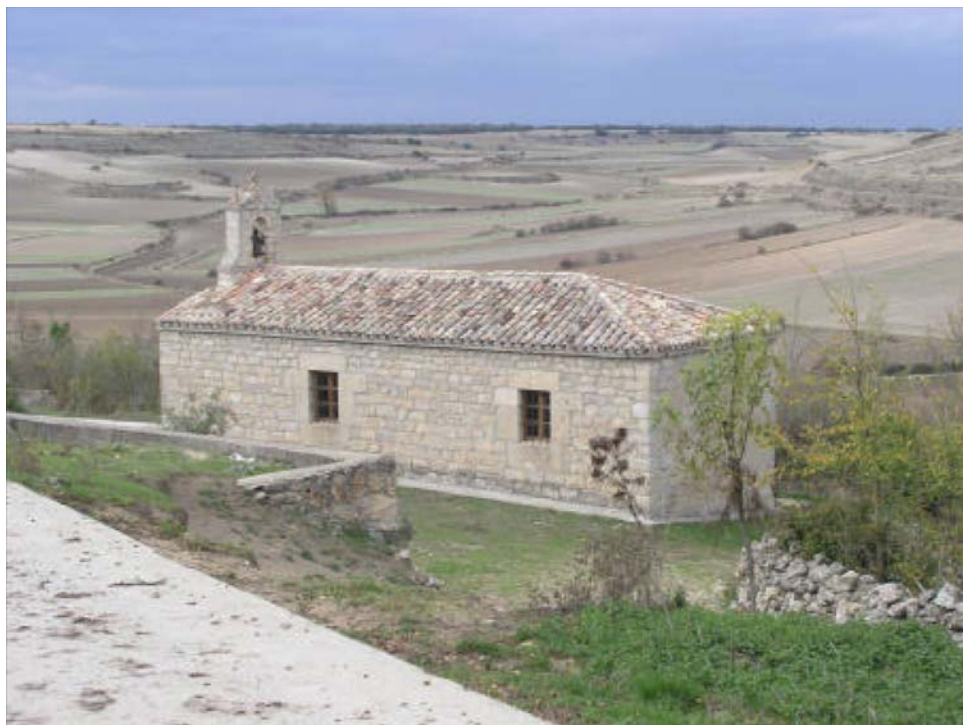
1.1.- Identificación	ERMITA DE LA VIRGEN DE LOS DOLORES
1.2.- Localidad	CITORES
1.3.- Situación	DISEMINADOS CITORES Nº1
1.4.- Tipología	EDIFICACION RELIGIOSA SINGULAR
1.5.- Entorno	SUELO RUSTICO

NO SE DA LA EXISTENCIA DE ELEMENTOS DISCORDANTES. RESULTA NECESARIO LIMPIEZA DE LOS ALREDEDORES

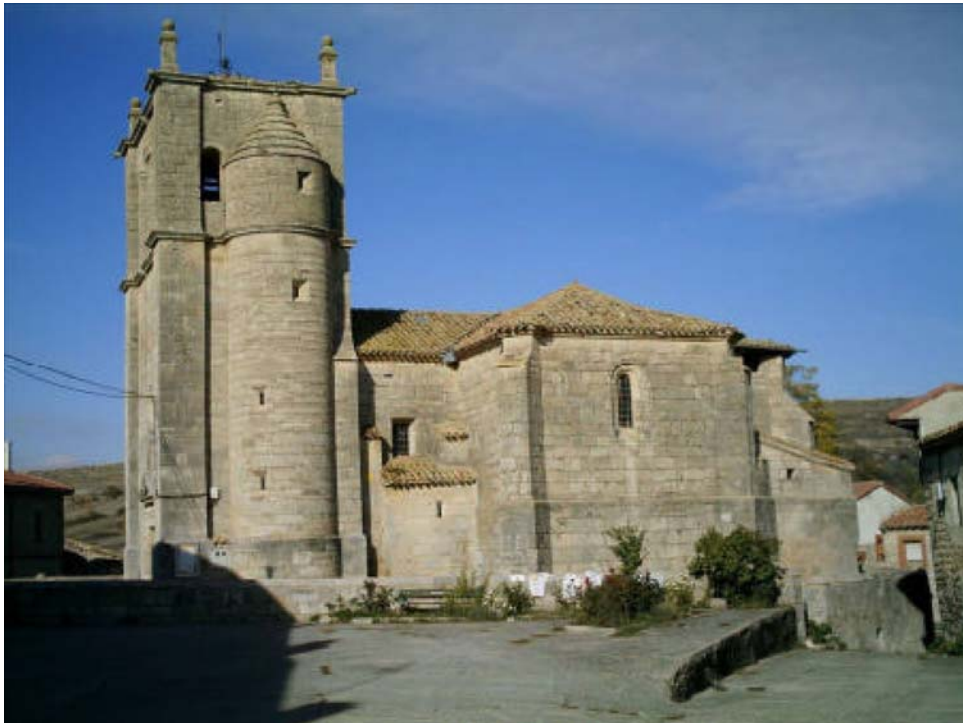
1.1.- Identificación	IGLESIA DE SANTA MARINA
1.2.- Localidad	VILLANDIEGO
1.3.- Situación	C/LA IGLESIA Nº3
1.4.- Tipología	EDIFICACION RELIGIOSA SINGULAR
1.5.- Entorno	SUELO URBANO

3.3.- Elementos Discordantes a recuperar.
ELIMINACION DEL TENDIDO AEREO ELECTRICO

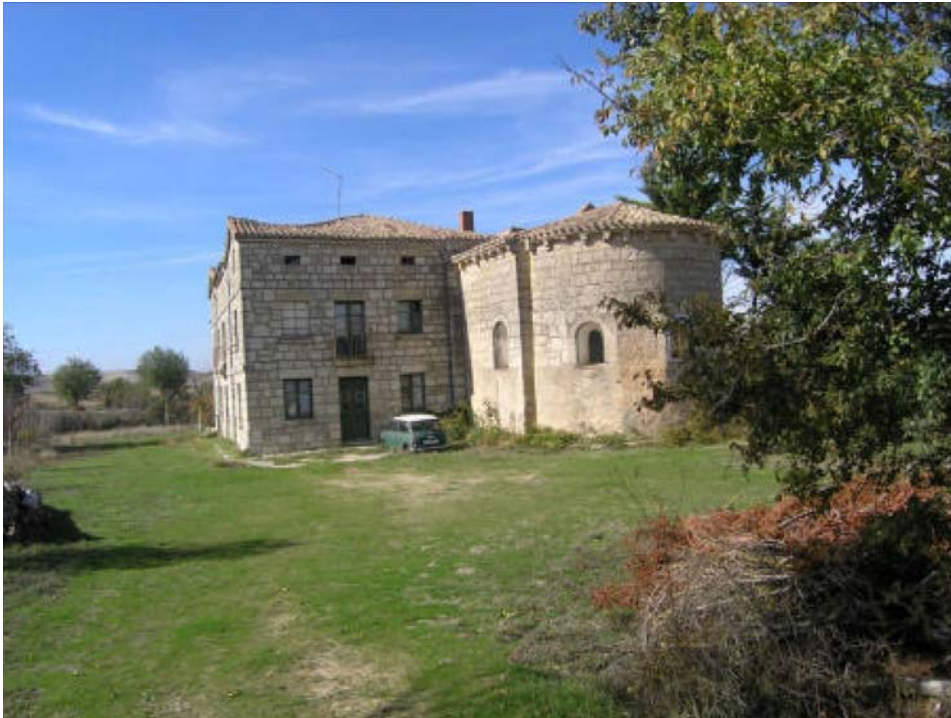
1.1.- Identificación	GRANJA LA ROSALEDA DE SAN NICOLAS
1.2.- Localidad	VILLANDIEGO
1.3.- Situación	DISEMINADOS VILLANDIEGO Nº1
1.4.- Tipología	EDIFICACION RELIGIOSA SINGULAR
1.5.- Entorno	SUELO RUSTICO

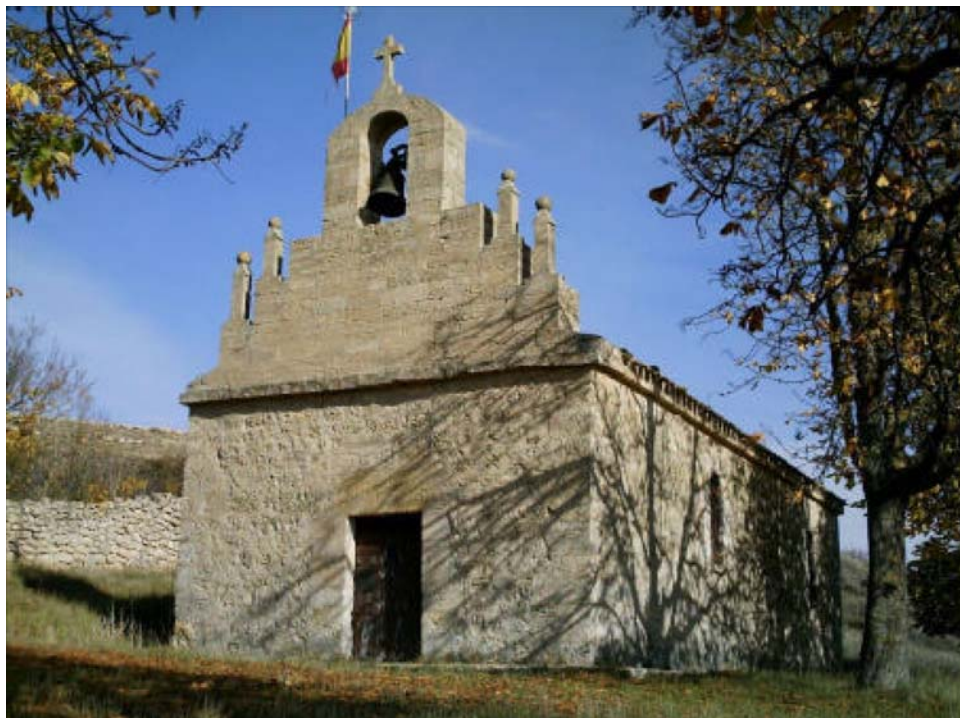
1.1.- Identificación	ERMITA DE LOURDES
1.2.- Localidad	VILLANDIEGO
1.3.- Situación	DISEMINADOS VILLANDIEGO Nº25
1.4.- Tipología	EDIFICACION RELIGIOSA SINGULAR
1.5.- Entorno	SUELO URBANO

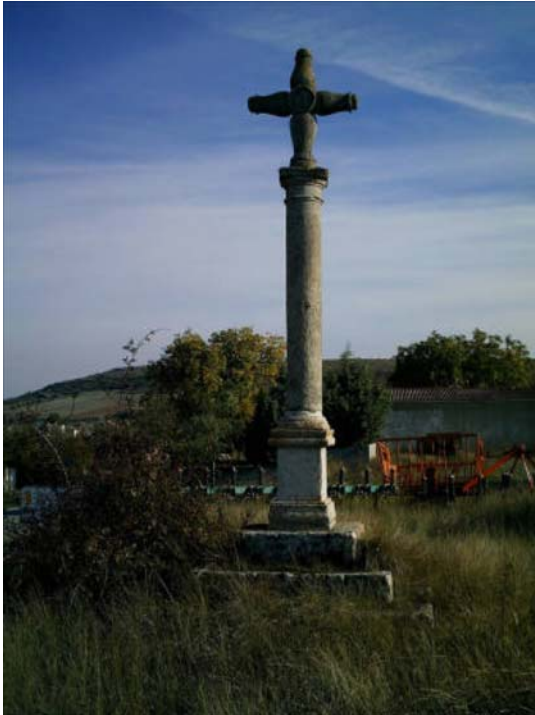
1.1.- Identificación	CRUZ
1.2.- Localidad	VILLANDIEGO
1.3.- Situación	CR VILLASANDINO-CITORES Nº 17
1.4.- Tipología	B.I.C. BIEN DE INTERES CULTURAL
1.5.- Entorno	SUELO RUSTICO

2.1.- Descripción General
Crucero de piedra en el espacio rural.

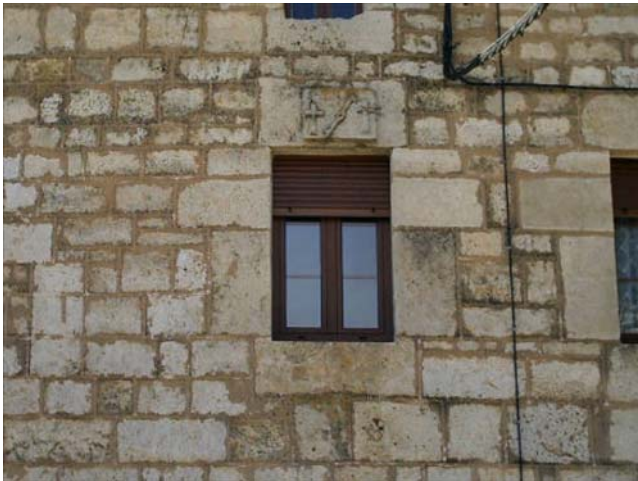
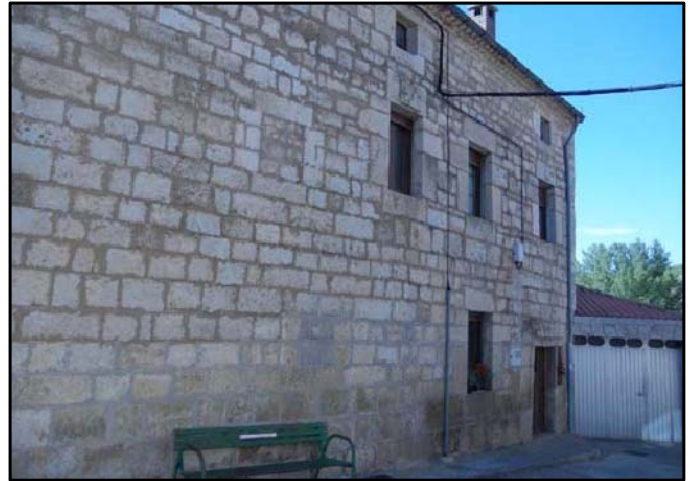
1.1.- Identificación	DINTEL LABRADO Y CASA
1.2.- Localidad	VILLANDIEGO
1.3.- Situación	C/REAL N°15
1.4.- Tipología	B.I.C. BIEN DE INTERES CULTURAL .INSCRIPCION
1.5.- Entorno	SUELO URBANO

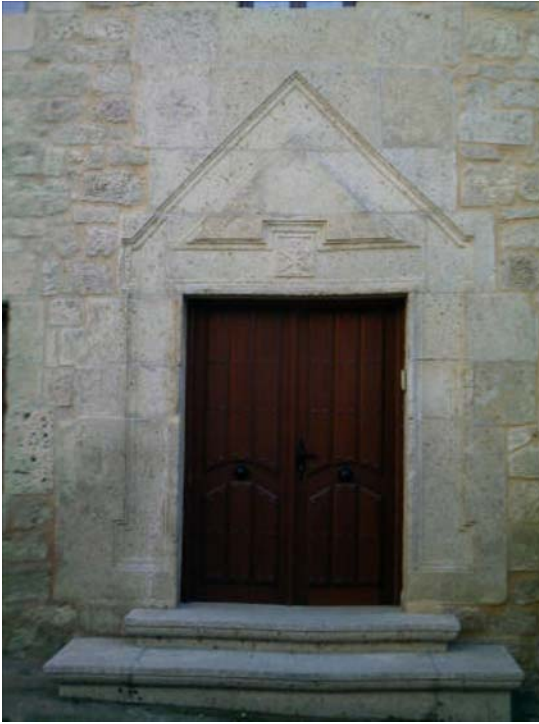
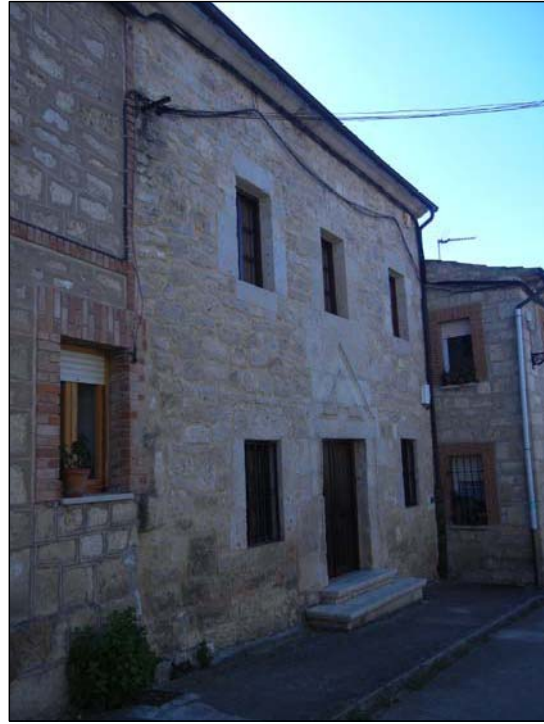
1.1.- Identificación	DINTEL LABRADO Y CASA
1.2.- Localidad	VILLANDIEGO
1.3.- Situación	C/ REAL N°6
1.4.- Tipología	B.I.C. BIEN DE INTERES CULTURAL. INSCRIPCION
1.5.- Entorno	SUELO URBANO

2.1.- Descripción General
Dintel e Inscripción en fachada. Casa de piedra restaurada

3.2.- Medidas de Protección
CONSERVACION, AL TRATARSE DE ELEMENTO B.I.C, CUALQUIER INTERVENCION NECESITARA DE AUTORIZACION POR PARTE DE LA COMISION TERRITORIAL DE PATRIMONIO CULTURAL.

3.3.- Elementos Discordantes a recuperar.
ELIMINACION DE TENDIDO ELECTRICO

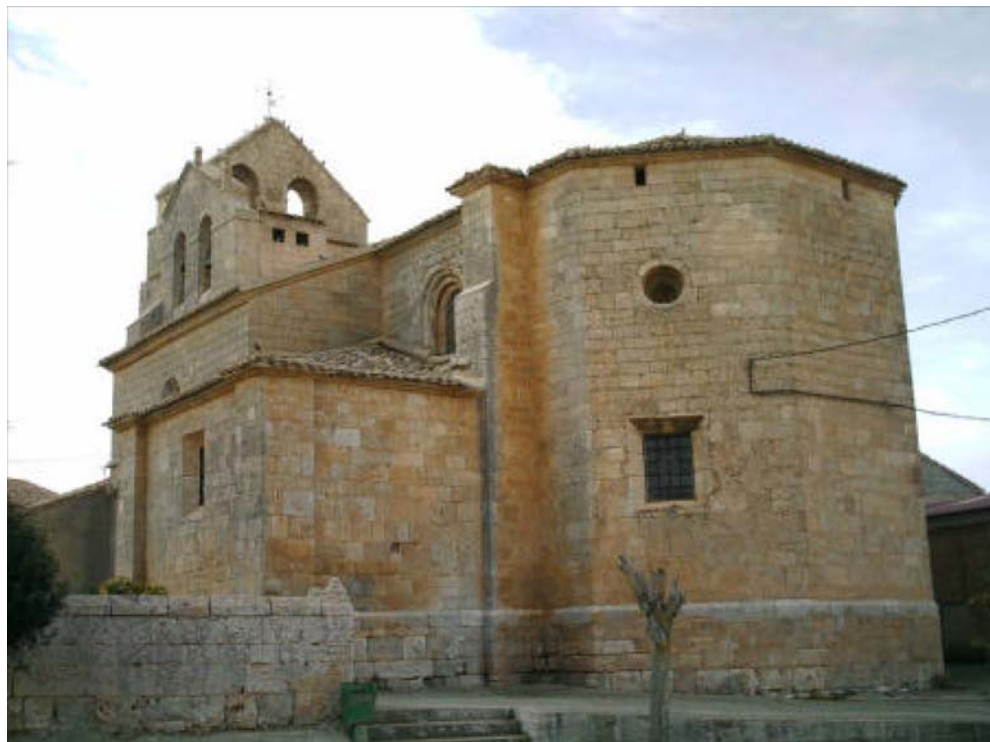
1.1.- Identificación	IGLESIA DE SANTA MARIA MAGDALENA
1.2.- Localidad	VILLASIDRO
1.3.- Situación	PLAZA LA IGLESIA Nº1
1.4.- Tipología	EDIFICACION RELIGIOSA SINGULAR
1.5.- Entorno	SUELO URBANO

3.3.- Elementos Discordantes a recuperar.
ELIMINACION DEL TENDIDO ELECTRICO

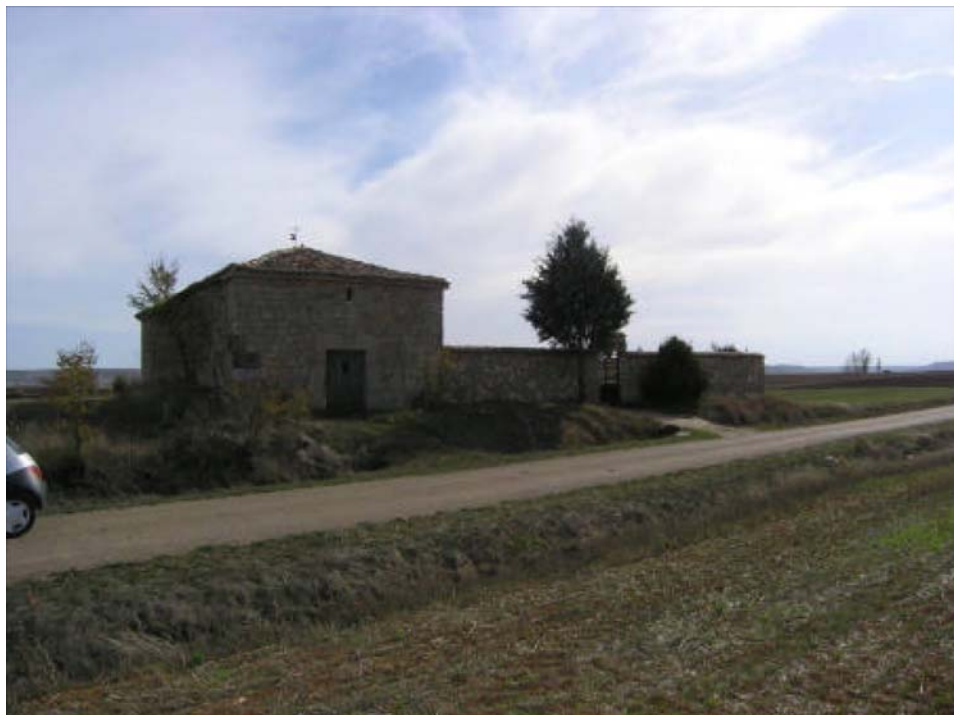
1.1.- Identificación	ERMITA VIRGEN DE GRACIA
1.2.- Localidad	VILLASIDRO
1.3.- Situación	DISEMINADOS VILLASIDRO Nº16
1.4.- Tipología	EDIFICACION RELIGIOSA SINGULAR
1.5.- Entorno	SUELO RUSTICO

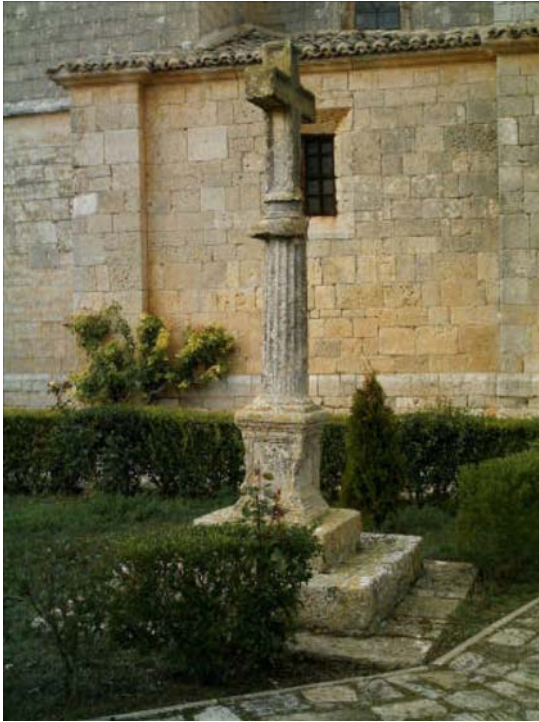
1.1.- Identificación	CRUZ
1.2.- Localidad	VILLASIDRO
1.3.- Situación	PLAZA LA IGLESIA Nº1
1.4.- Tipología	B.I.C. BIEN DE INTERES CULTURAL
1.5.- Entorno	SUELO URBANO

2.1.- Descripción General
Crucero de piedra en el espacio urbano.

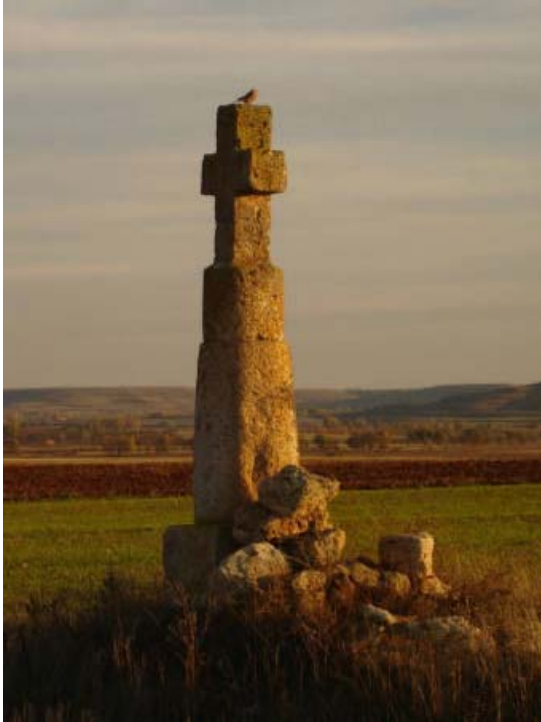
1.1.- Identificación	CRUZ
1.2.- Localidad	VILLASIDRO
1.3.- Situación	POLIGONO 505, PARCELA 5160,362
1.4.- Tipología	B.I.C. BIEN DE INTERES CULTURAL
1.5.- Entorno	SUELO RUSTICO

2.1.-Descripción General
Crucero de piedra en el espacio rural.

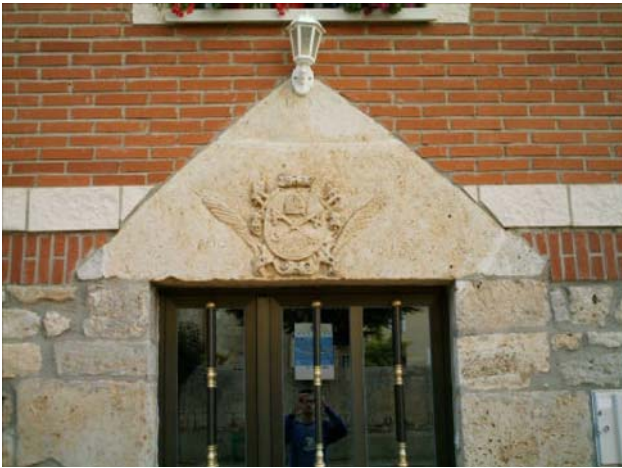
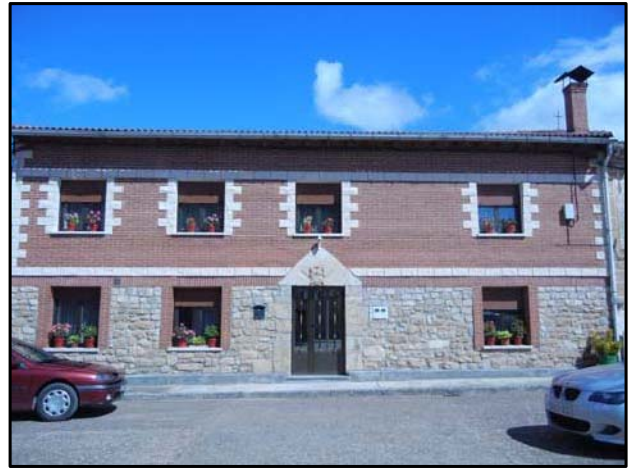
1.1.- Identificación	ESCUDO DE 1916
1.2.- Localidad	VILLASIDRO
1.3.- Situación	PLAZA LA IGLESIA Nº19
1.4.- Tipología	B.I.C. BIEN DE INTERES CULTURAL. ESCUDO
1.5.- Entorno	SUELO URBANO

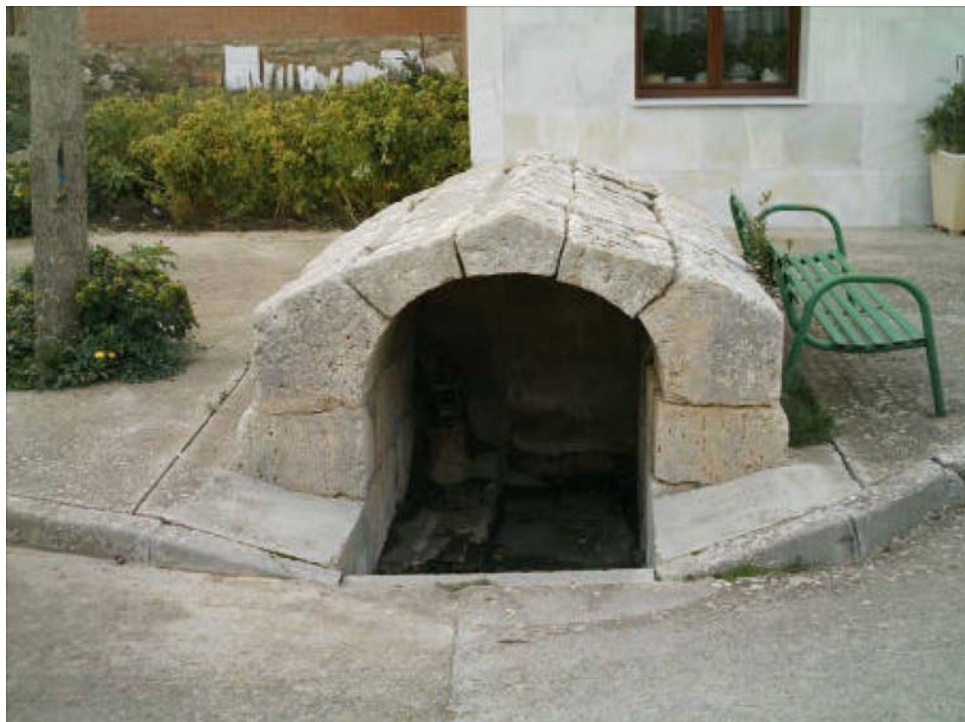
1.1.- Identificación	FUENTE
1.2.- Localidad	VILLASIDRO
1.3.- Situación	PLAZA LA IGLESIA
1.4.- Tipología	FUENTE
1.5.- Entorno	SUELO URBANO

2.1.-Descripción General
Fuente próxima al venero.

3.3.- Elementos Discordantes a recuperar.
SUPRESION DE MOBILIARIO URBANO

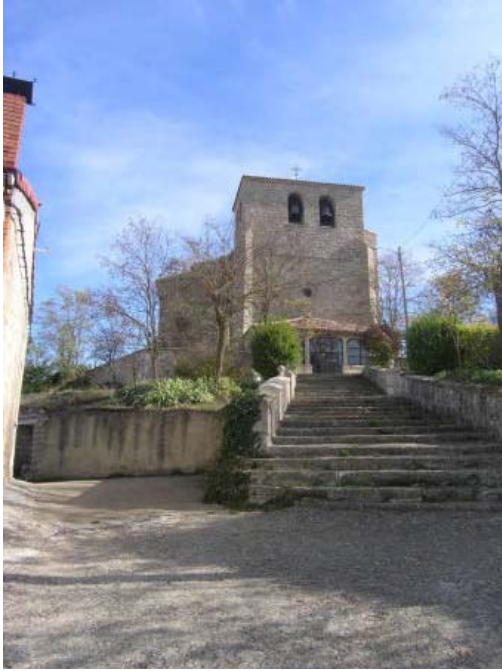
1.1.- Identificación	IGLESIA DE LA ASUNCION DE NUESTRA SEÑORA
1.2.- Localidad	YUDEGO
1.3.- Situación	C/ALTA Nº 16
1.4.- Tipología	EDIFICACION RELIGIOSA SINGULAR
1.5.- Entorno	SUELO URBANO

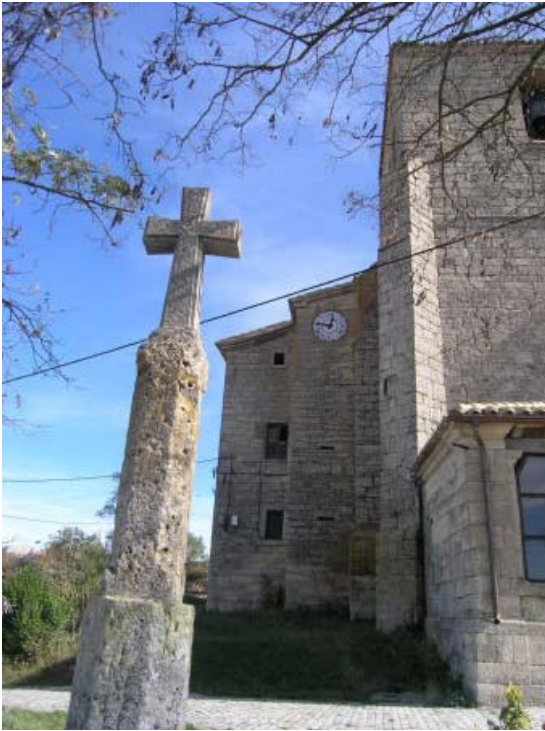
1.1.- Identificación	CRUZ
1.2.- Localidad	YUDEGO
1.3.- Situación	C/ALTA Nº 16
1.4.- Tipología	B.I.C. BIEN DE INTERES CULTURAL
1.5.- Entorno	SUELO URBANO

2.1.-Descripción General
Crucero de piedra en el espacio urbano.
