CATALOGO BIENES INTEGRANTES DEL PATRIMONIO ARQUITECTONICO NORMAS URBANISTICAS MUNICIPALES DE SASAMON

NORMAS URBANISTICAS MUNICIPALES
TERMINO MUNICIPAL DE SASAMON

FICHA Nº1

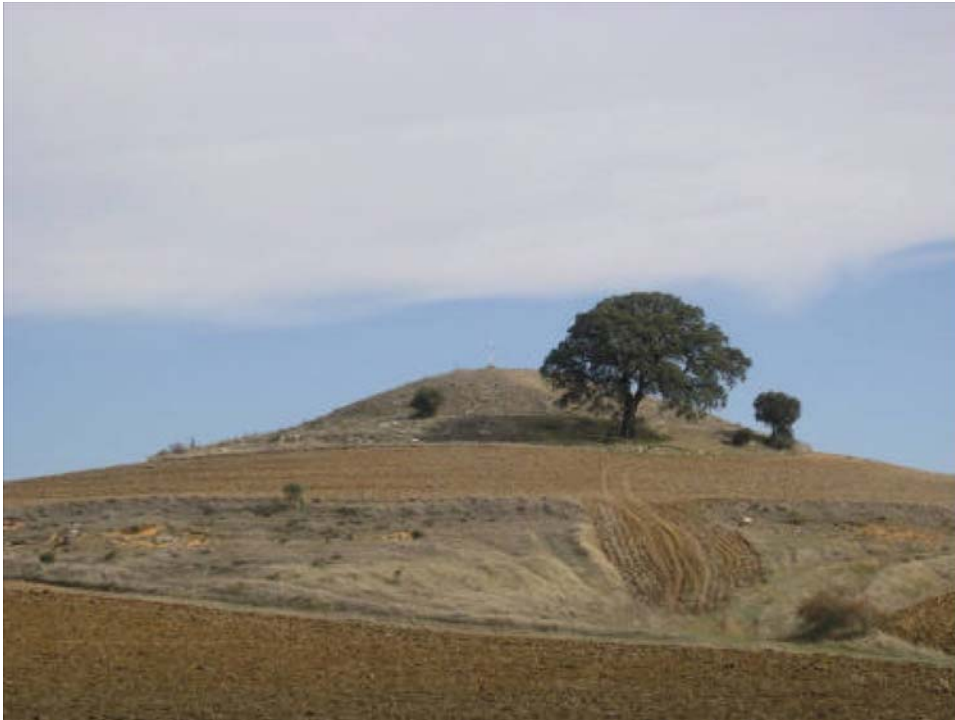
1.1.- Identificación	CRUZ
1.2.- Localidad	YUDEGO
1.3.- Situación	POLIGONO 508 , PARCELA 5389
1.4.- Tipología	B.I.C. BIEN DE INTERES CULTURAL
1.5.- Entorno	SUELO RUSTICO

2.1.-Descripción General
Crucero de piedra en el espacio rural.

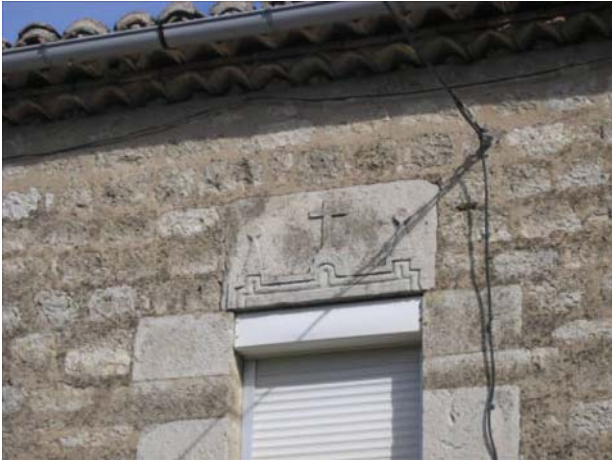
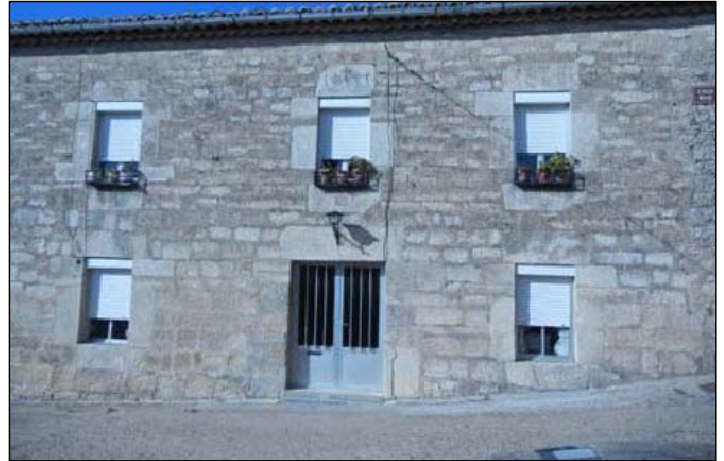
1.1.- Identificación	DINTEL CON INSCRIPCION Y CASA
1.2.- Localidad	YUDEGO
1.3.- Situación	C/ BURGOS 7
1.4.- Tipología	B.I.C. BIEN DE INTERES CULTURAL (INSCRIPCION)
1.5.- Entorno	SUELO URBANO

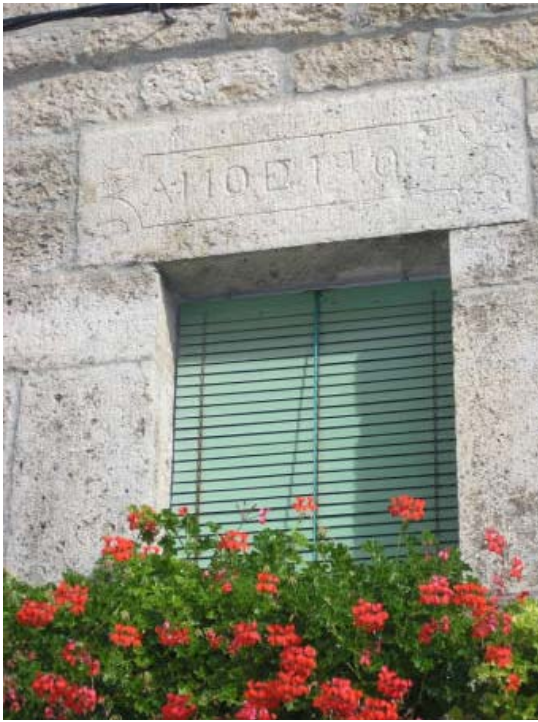
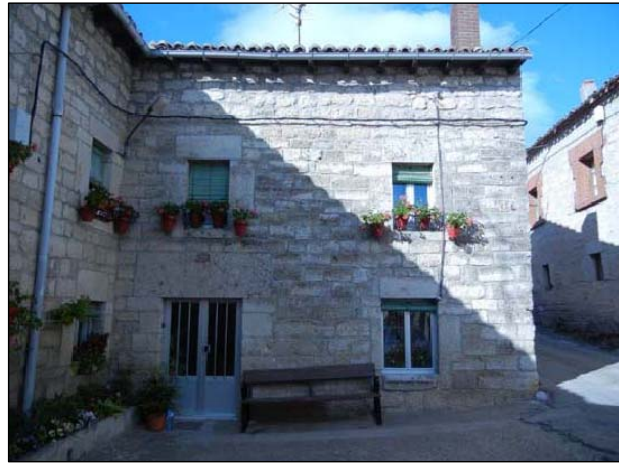
1.1.- Identificación	DINTEL EN FACHADA PRINCIPAL Y CASA
1.2.- Localidad	YUDEGO
1.3.- Situación	C/ BURGOS 11
1.4.- Tipología	B.I.C. BIEN DE INTERES CULTURAL (INSCRIPCION)
1.5.- Entorno	SUELO URBANO

2.1.-Descripción General
Inscripción en dintel de fachada.Casa de piedra rejuntada sin interes alguno

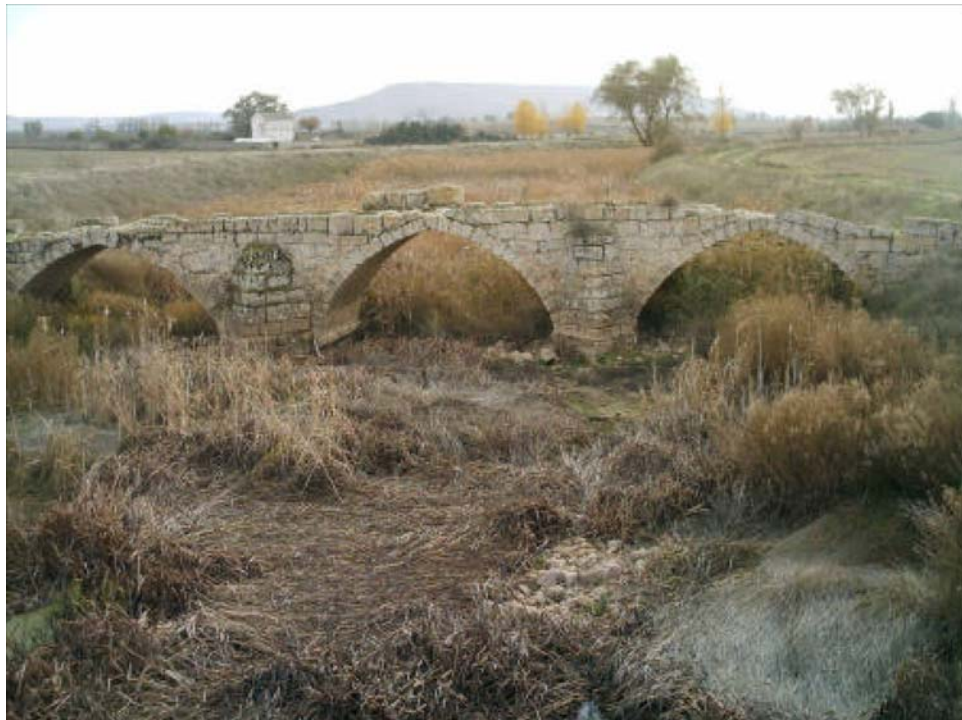
1.1.- Identificación	PUENTE TRISLA
1.2.- Localidad	SASAMON
1.3.- Situación	POLIGONO 515, PARCELAS 5502 Y 9059
1.4.- Tipología	PUENTE
1.5.- Entorno	SUELO RUSTICO

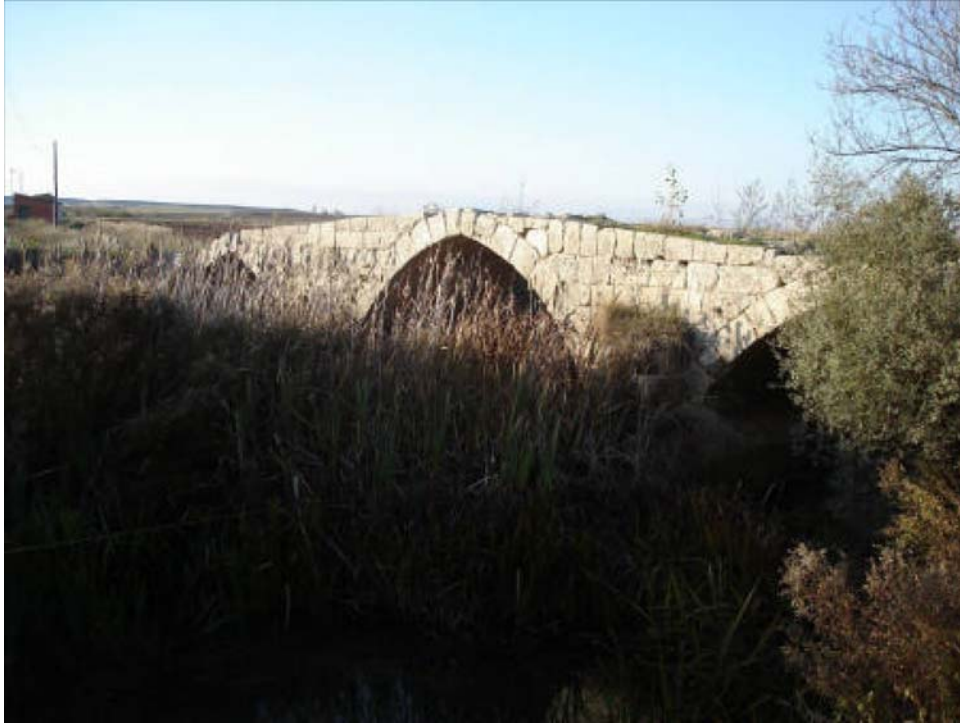
1.1.- Identificación	PUENTE DE SAN MIGUEL
1.2.- Localidad	SASAMON
1.3.- Situación	POLIGONO 515, PARCELAS 5502 Y 9059
1.4.- Tipología	PUENTE
1.5.- Entorno	SUELO RUSTICO

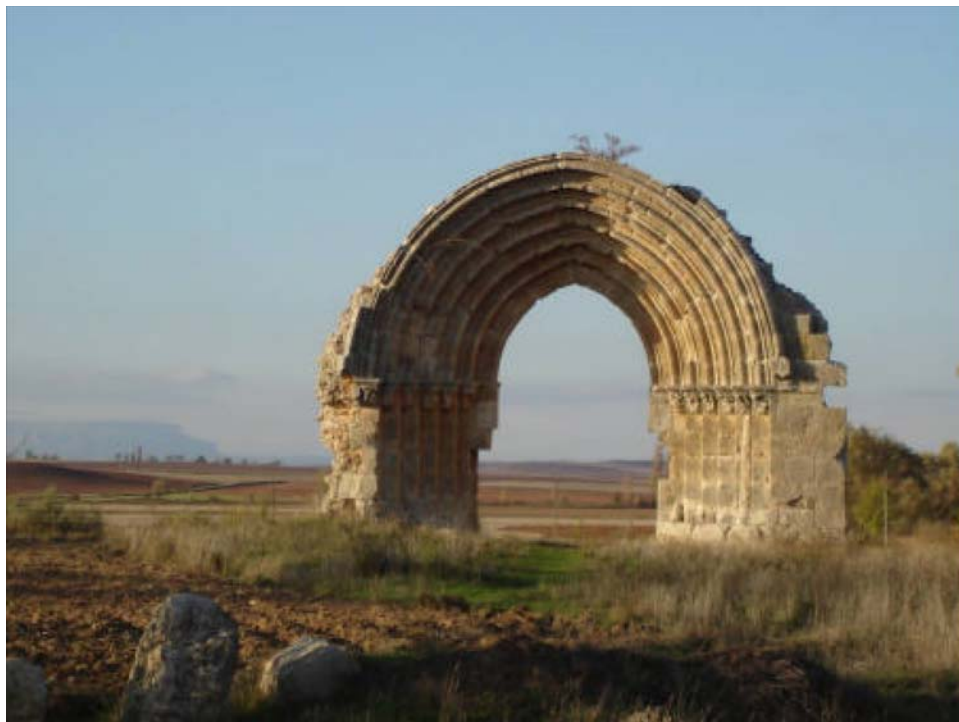
FICHA Nº39

1.1.- Identificación	ARCO DE SAN MIGUEL DE MAZARREROS
1.2.- Localidad	SASAMON
1.3.- Situación	POLIGONO 517, PARCELA 1212, 1214 Y 246
1.4.- Tipología	ARCO DE IGLESIA
1.5.- Entorno	SUELO RUSTICO

Arco del siglo XII, situado en la carretera hacia Alar del Rey. Daba acceso a la iglesia románica del despoblado de San Miguel de Mazarreros.

MALO

PROTECCION INTEGRAL.

CONSERVACION Y RECUPERACION

RECUPERACION FORMAL Y ESTETICA DEL CONJUNTO

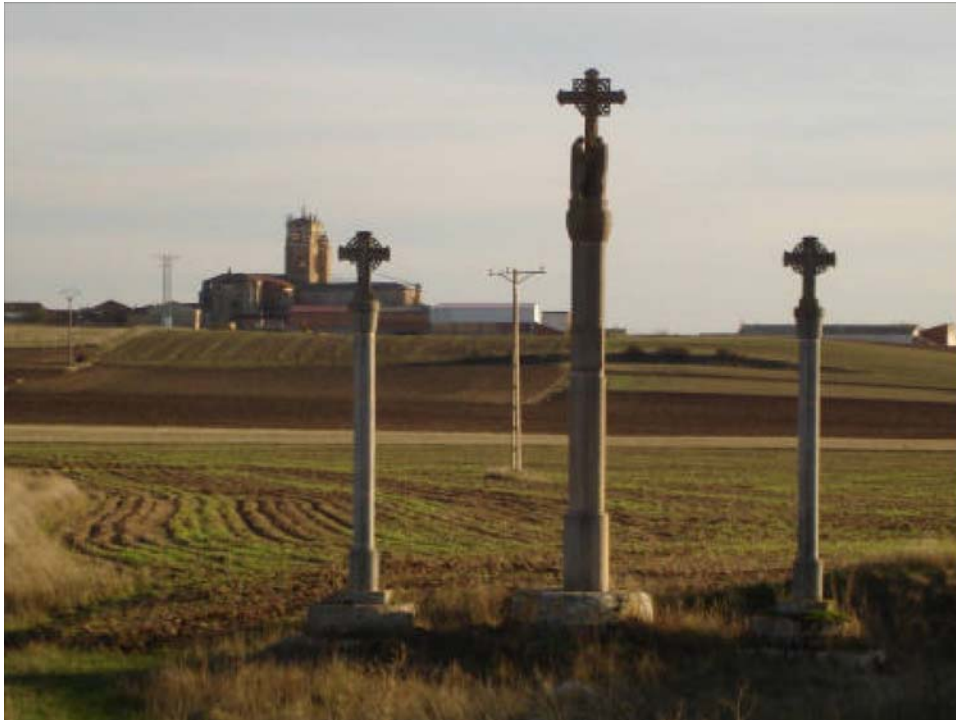
FICHA N°40

1.1.- Identificación	TRES CRUCES
1.2.- Localidad	SASAMON
1.3.- Situación	POLIGONO 517, PARCELA 1212, 1214 Y 246
1.4.- Tipología	B.I.C. BIEN DE INTERES CULTURAL
1.5.- Entorno	SUELO RUSTICO

2.1.-Descripción General
Crucero de piedra, compuesto por tres elementos, en el espacio rural.

2.2.- Estado de Conservación
BUENO

3.2.- Medidas de Protección
CONSERVACION, AL TRATARSE DE ELEMENTO B.I.C, CUALQUIER INTERVENCION NECESITARA DE AUTORIZACION POR PARTE DE LA COMISION TERRITORIAL DE PATRIMONIO CULTURAL

3.3.- Elementos Discordantes a recuperar.
NO SE DA LA EXISTENCIA DE ELEMENTOS DISCORDANTES

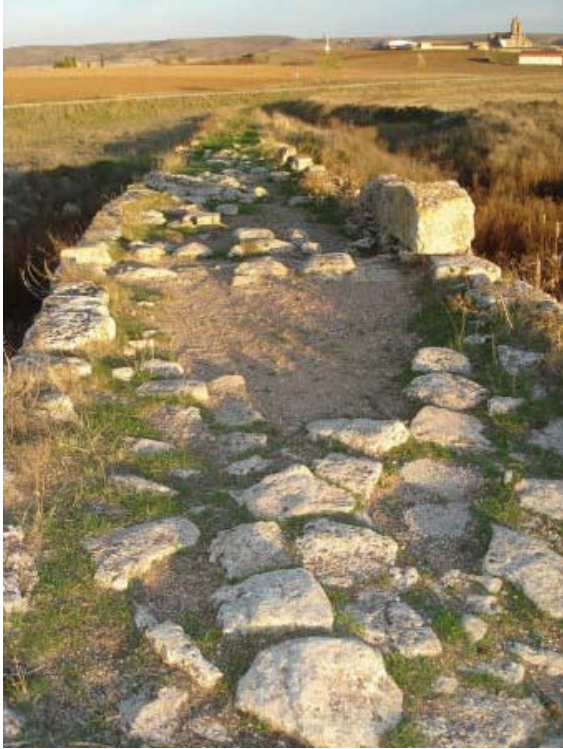
1.1.- Identificación	CALZADA ROMANA
1.2.- Localidad	SASAMON
1.3.- Situación	CAMINO DE PINILLA-SASAMON
1.4.- Tipología	CAMINO
1.5.- Entorno	SUELO RUSTICO

Se trata de un tramo de vía romana que atraviesa el término de Sasamón en dirección NO-SE a lo largo de 12.176 m, ascendiendo a la paramera por la margen izquierda del arroyo de San Martín, descendiendo por las fuentes de Valdelobón y la margen derecha del arroyo de Perú, continuando por el camino de Pinilla que atraviesa la campiña en dirección hacia el casco urbano de Sasamón, desde donde continúa hacia el O salvando el Brulles.

2.2.- Estado de Conservación
VARIABLE

3.2.- Medidas de Protección
CONSERVACION DE LOS TRAMOS BIEN CONSERVADOS Y RECUPERACION DEL RESTO CON LA REALIZACION DE UN CONTROL ARQUEOLOGICO.

3.3.- Elementos Discordantes a recuperar.
MANTENIMIENTO Y RECUPERACION

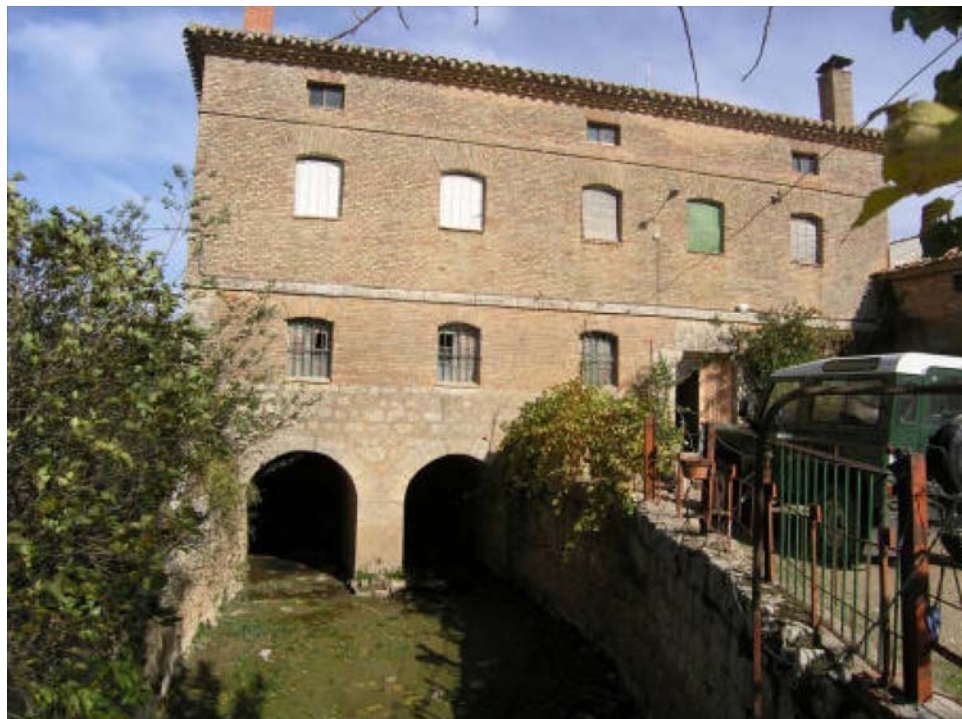
1.1.- Identificación	MOLINO
1.2.- Localidad	SASAMON
1.3.- Situación	POLIGONO 515. PARCELAS 905 Y 056
1.4.- Tipología	MOLINO
1.5.- Entorno	SUELO RUSTICO

Edificación destinada a molino. Zona basamental en piedra , resto de fachada en ladrillo galletero rustico marcando lineas horizontales de imposta y huecos de ventana con arco de descarga.

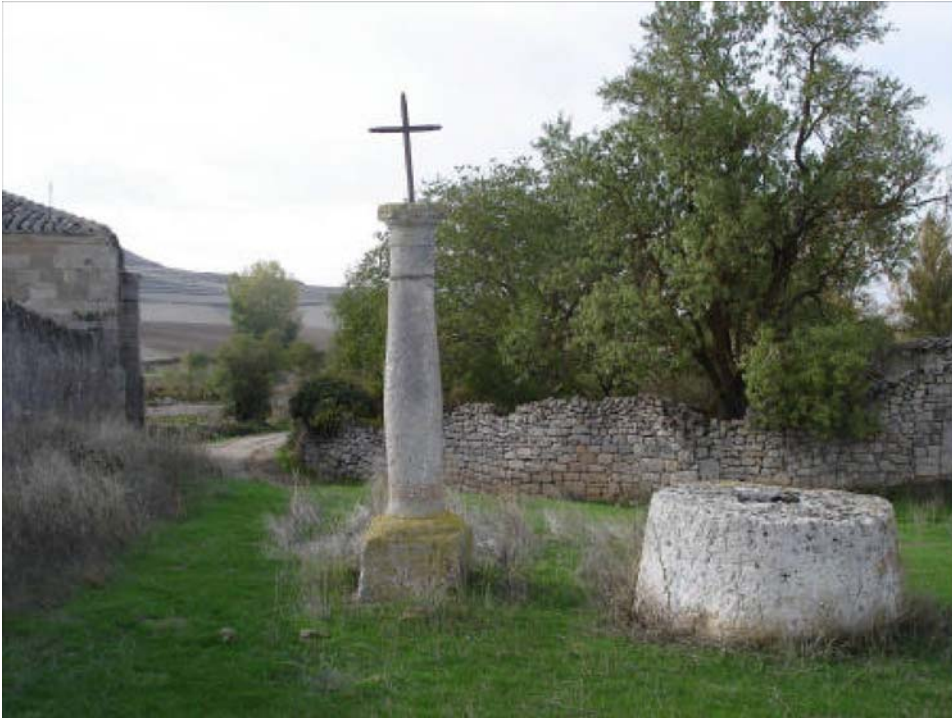
1.1.- Identificación	CRUZ EN EL CEMENTERIO
1.2.- Localidad	OLMILLOS DE SASAMON
1.3.- Situación	CEMENTERIO
1.4.- Tipología	B.I.C. BIEN DE INTERES CULTURAL
1.5.- Entorno	SUELO URBANO

2.1.- Descripción General
Crucero de piedra formado por un fuste de piedra y una cruz de hierro.

2.2.- Estado de Conservación
BUENO

3.2.- Medidas de Protección
CONSERVACION, RECUPERACION, AL TRATARSE DE ELEMENTO B.I.C, CUALQUIER INTERVENCION NECESITARA DE AUTORIZACION POR PARTE DE LA COMISION TERRITORIAL DE PATRIMONIO SE HA DESIGNADO UNA ZONA DE ENTORNO DE CAUTELA SOBRE LA QUE SERÁ PRECEPTIVO INFORME DE LA COMISION TERRITORIAL DE PATRIMONIO CULTURAL.

3.3.- Elementos Discordantes a recuperar.
RECUPERACION Y URBANIZACION DE ALREDEDORES DEL MISMO. CONTROL URBANISTICO Y ARQUITECTONICO DE LAS EDIFICACIONES CERCANAS

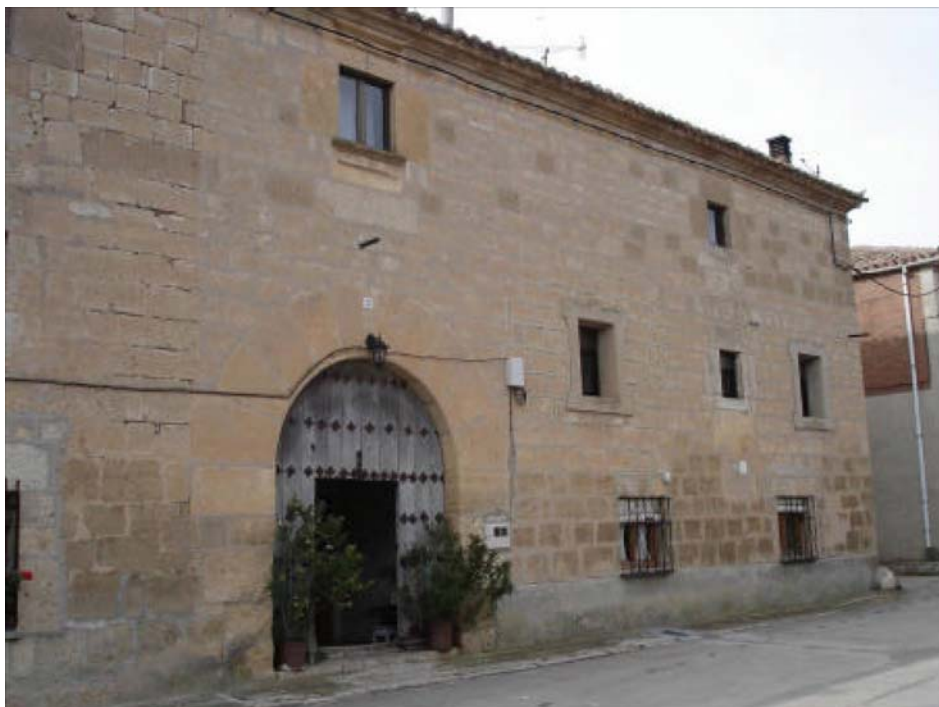
FICHA Nº44

1.1.- Identificación	RESIDENCIA
1.2.- Localidad	OLMILLOS DE SASAMON
1.3.- Situación	CALLE PRIMO DE RIVERA Nº8
1.4.- Tipología	RESIDENCIA
1.5.- Entorno	SUELO URBANO

Edificio de tres plantas. Huecos dispersos, y gran portada, con arco de medio punto.

REGULAR

CONSERVACION Y RECUPERACION DEL CONJUNTO

RECUPERACION FORMAL Y ESTETICA DEL CONJUNTO. ELIMINACION DEL TENDIDO ELECTRICO

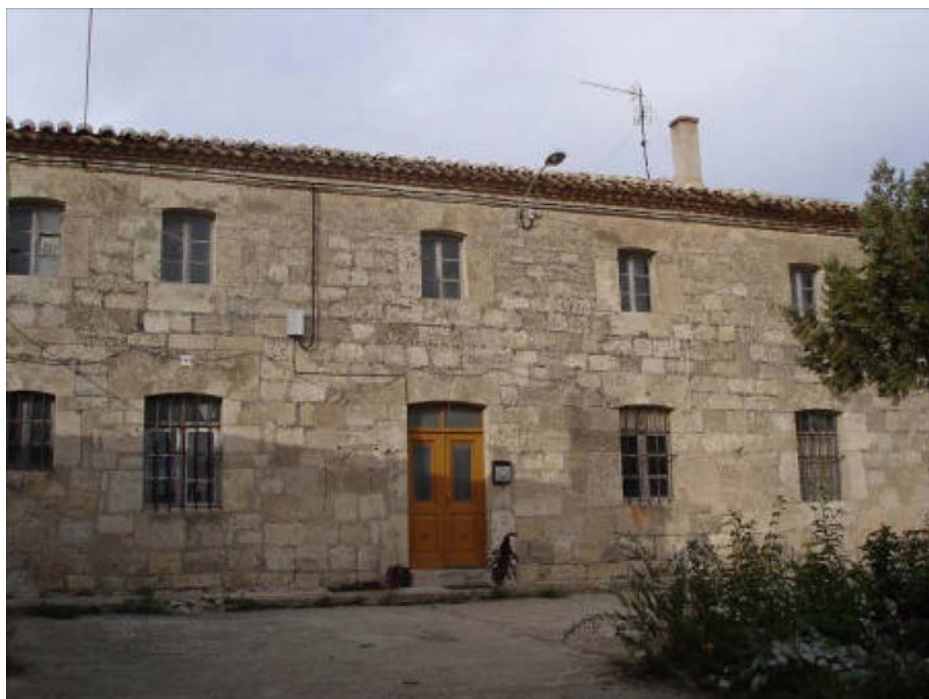
1.1.- Identificación	ESCUELAS
1.2.- Localidad	OLMILLOS DE SASAMON
1.3.- Situación	C/ LAS ESCUELAS Nº2
1.4.- Tipología	ESCUELAS
1.5.- Entorno	SUELO URBANO

Edificio de piedra destinado a las escuelas del núcleo urbano, planta y piso.

REGULAR

CONSERVACION DEL CONJUNTO

ELIMINACION DE CUADROS Y TENDIDO ELECTRICO. ELIMINACION DE CARPINTERIA METALICA

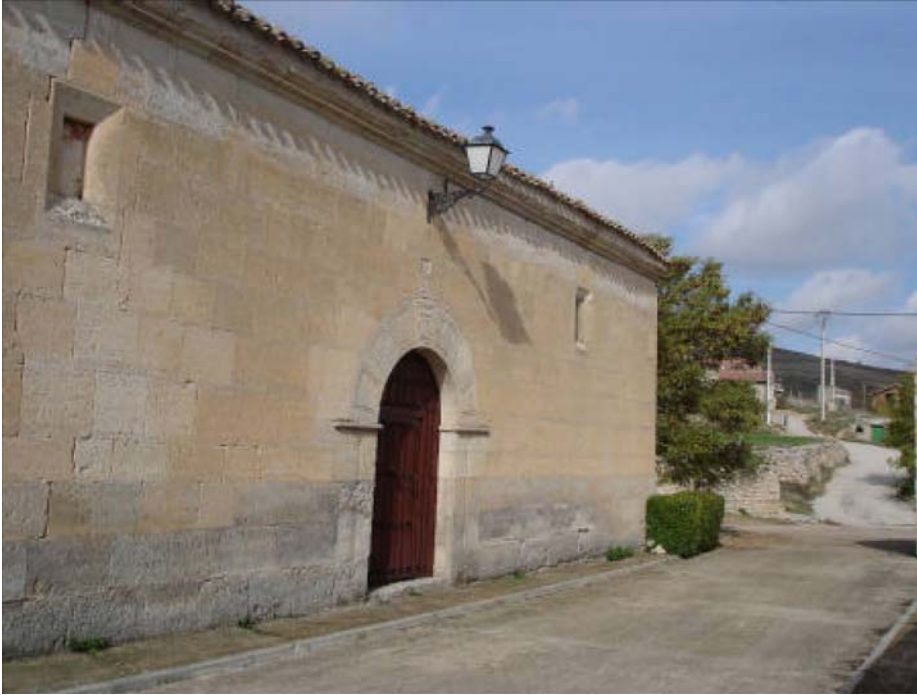
1.1.- Identificación	CONSTRUCCION
1.2.- Localidad	CASTRILLO DE MURCIA
1.3.- Situación	C/LA IGLESIA Nº1
1.4.- Tipología	EDIFICACION RELIGIOSA SINGULAR
1.5.- Entorno	SUELO URBANO

2.1.-Descripción General
Edificio de una sola altura, con acceso en arco de medio punto.

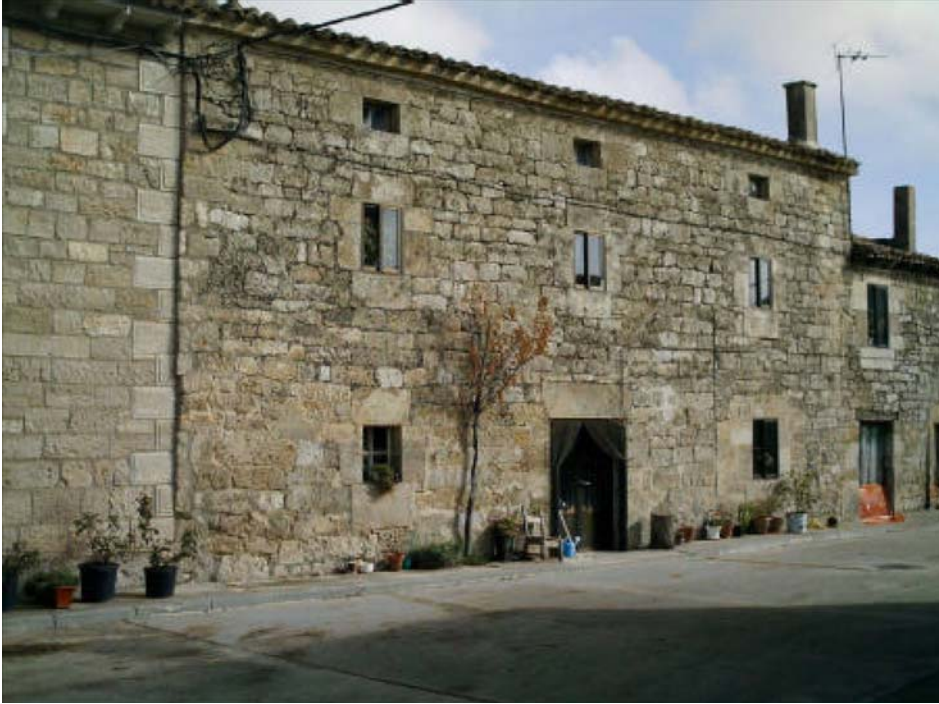
1.1.- Identificación	RESIDENCIA
1.2.- Localidad	CITORES DEL PARAMO
1.3.- Situación	CALLE REAL N°6
1.4.- Tipología	RESIDENCIA
1.5.- Entorno	SUELO URBANO

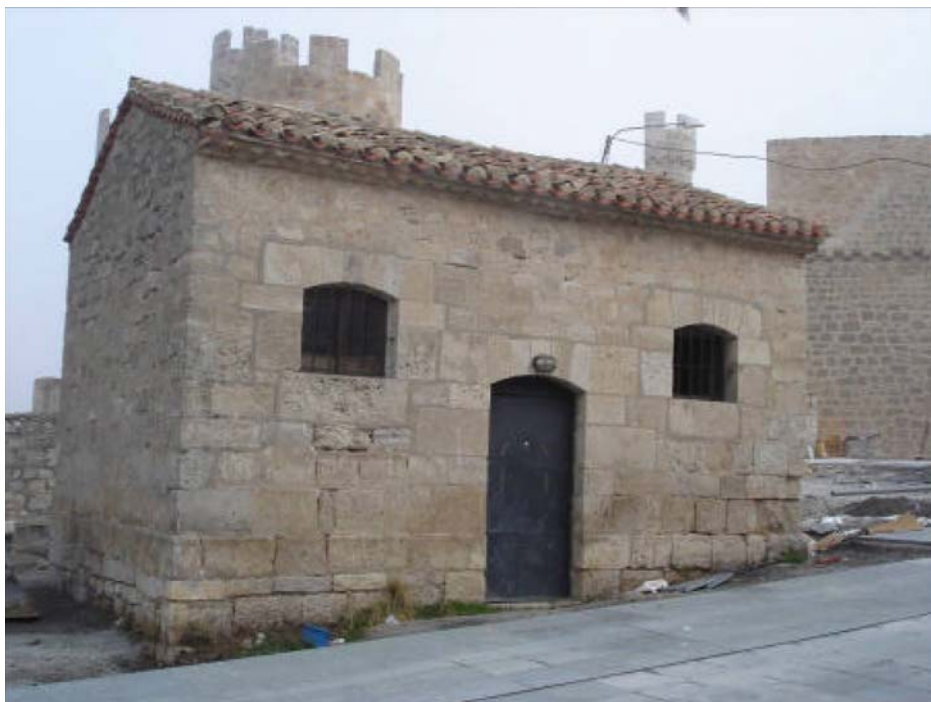
1.1.- Identificación	MATADERO
1.2.- Localidad	OLMILLOS DE SASAMON
1.3.- Situación	CR SASAMON Nº1
1.4.- Tipología	EDIFICACION DE SERVICIO
1.5.- Entorno	SUELO URBANO

2.1.-Descripción General
Pequeño edificio de piedra, destinado a matadero.

3.3.- Elementos Discordantes a recuperar.
NO SE DA LA EXISTENCIA DE ELEMENTOS DISCORDANTES

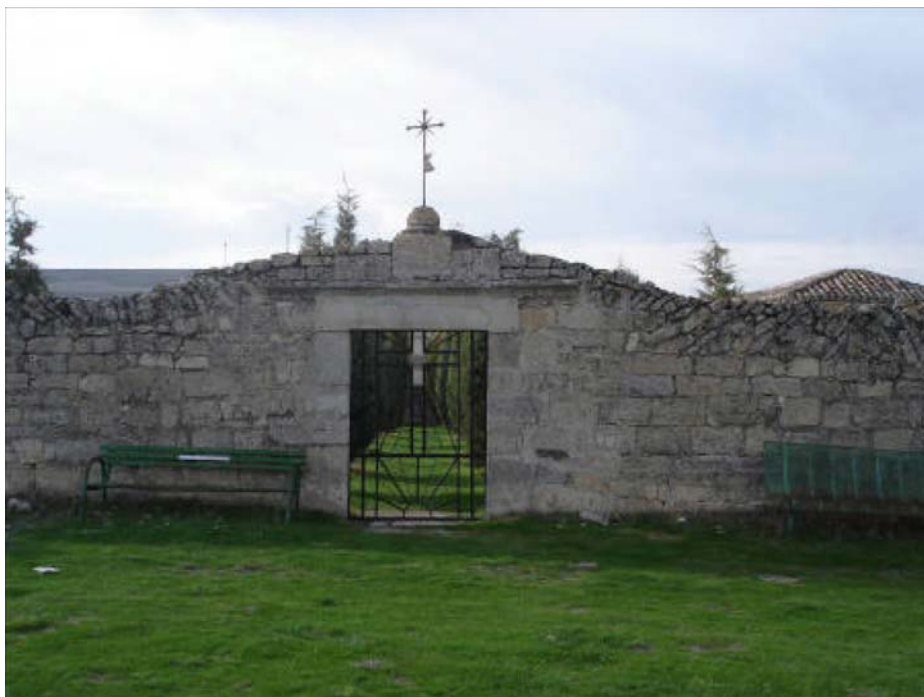
1.1.- Identificación	CEMENTERIO
1.2.- Localidad	OLMILLOS DE SASAMON
1.3.- Situación	DISEMINADOS OLMILLOS Nº31
1.4.- Tipología	CEMENTERIO
1.5.- Entorno	SUELO URBANO

2.1.-Descripción General
Portada de piedra con cruz de hierro y reja.

3.3.- Elementos Discordantes a recuperar.
RECUPERACION FORMAL Y ESTETICA DEL CONJUNTO

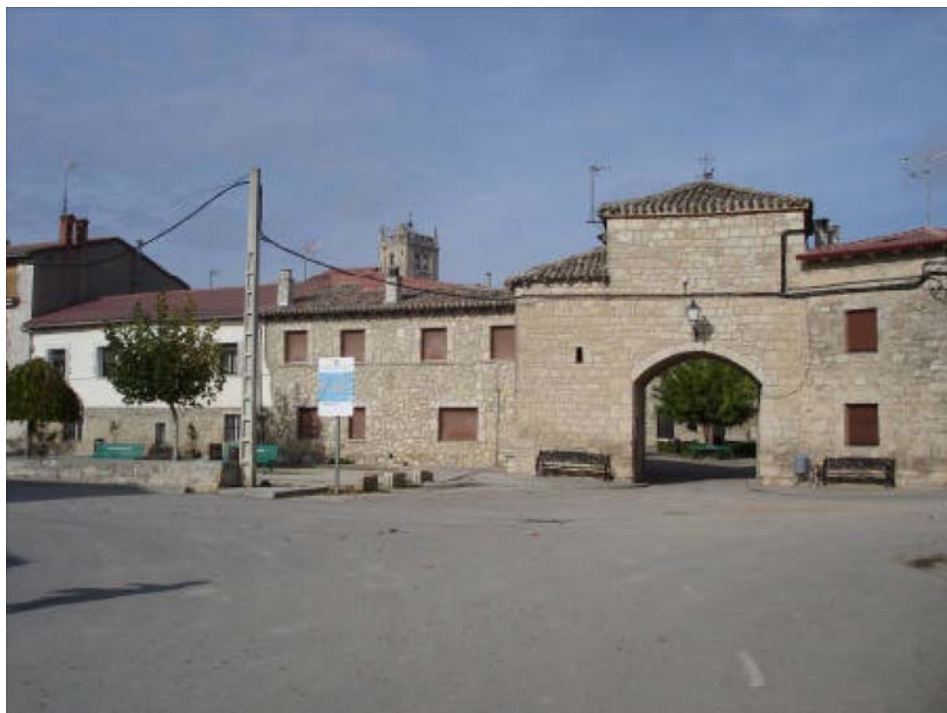
1.1.- Identificación	ARCO
1.2.- Localidad	CASTRILLO DE MURCIA
1.3.- Situación	PLAZA MAYOR Nº10
1.4.- Tipología	ARCO DE ACCESO
1.5.- Entorno	SUELO URBANO

2.1.-Descripción General
Edificación de piedra que rodea al arco de entrada.

3.3.- Elementos Discordantes a recuperar.
ELIMINACION U OCULTACION DE TENDIDO ELECTRICO, ANTENAS Y CHIMENEAS PREFABRICADAS

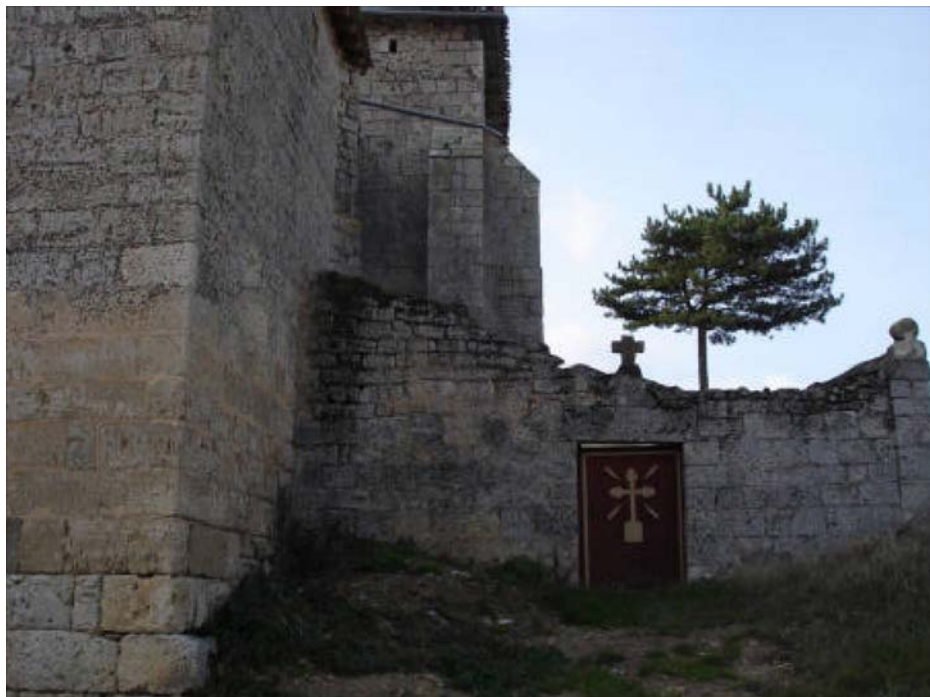
1.1.- Identificación	CEMENTERIO
1.2.- Localidad	CASTRILLO DE MURCIA
1.3.- Situación	C/LA IGLESIA Nº1
1.4.- Tipología	CEMENTERIO
1.5.- Entorno	SUELO URBANO

2.1.- Descripción General
Muro de piedra y acceso ornamentado.

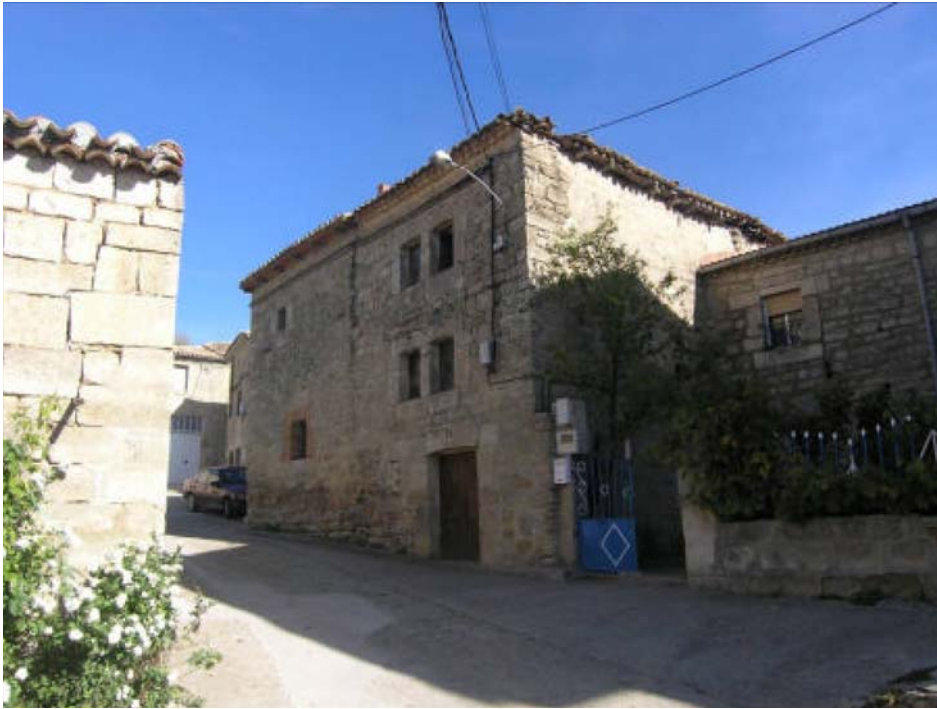
1.1.- Identificación	RESIDENCIA
1.2.- Localidad	YUDEGO
1.3.- Situación	TRAVESIA COSTANILLO N°6
1.4.- Tipología	RESIDENCIA
1.5.- Entorno	SUELO URBANO

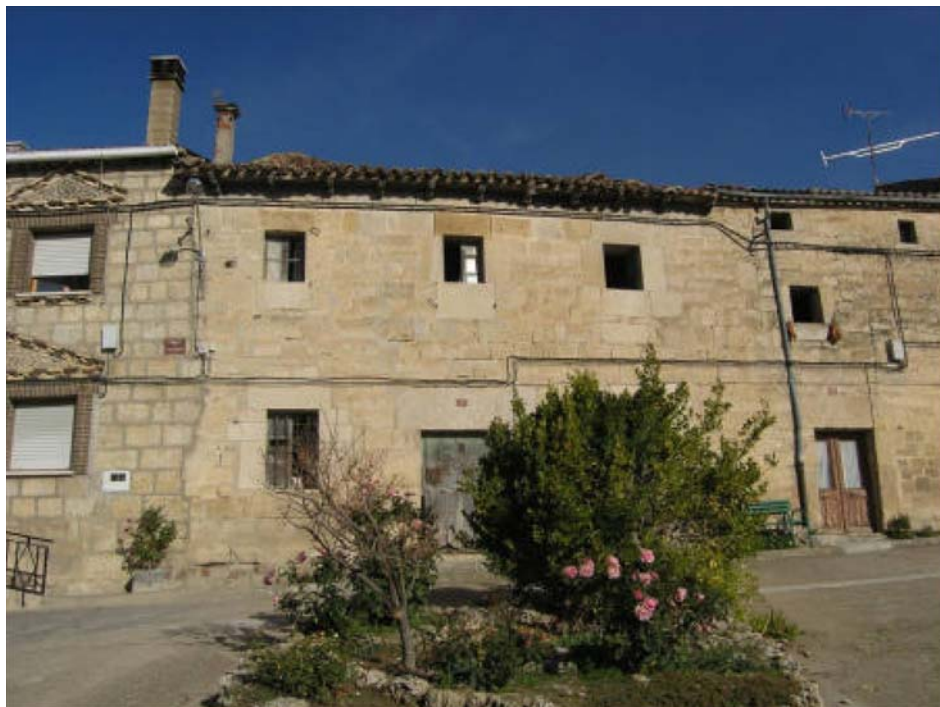
1.1.- Identificación	RESIDENCIA
1.2.- Localidad	YUDEGO
1.3.- Situación	C/ VALLEJO Nº13
1.4.- Tipología	RESIDENCIA
1.5.- Entorno	SUELO URBANO
